RE:purpose – TURITZHUSET

Turitzhuset - nya värden ur det gamla

Rapportförfattare team "Nya värden ur det gamla"

Projektägare
ArkDes & Vinnova

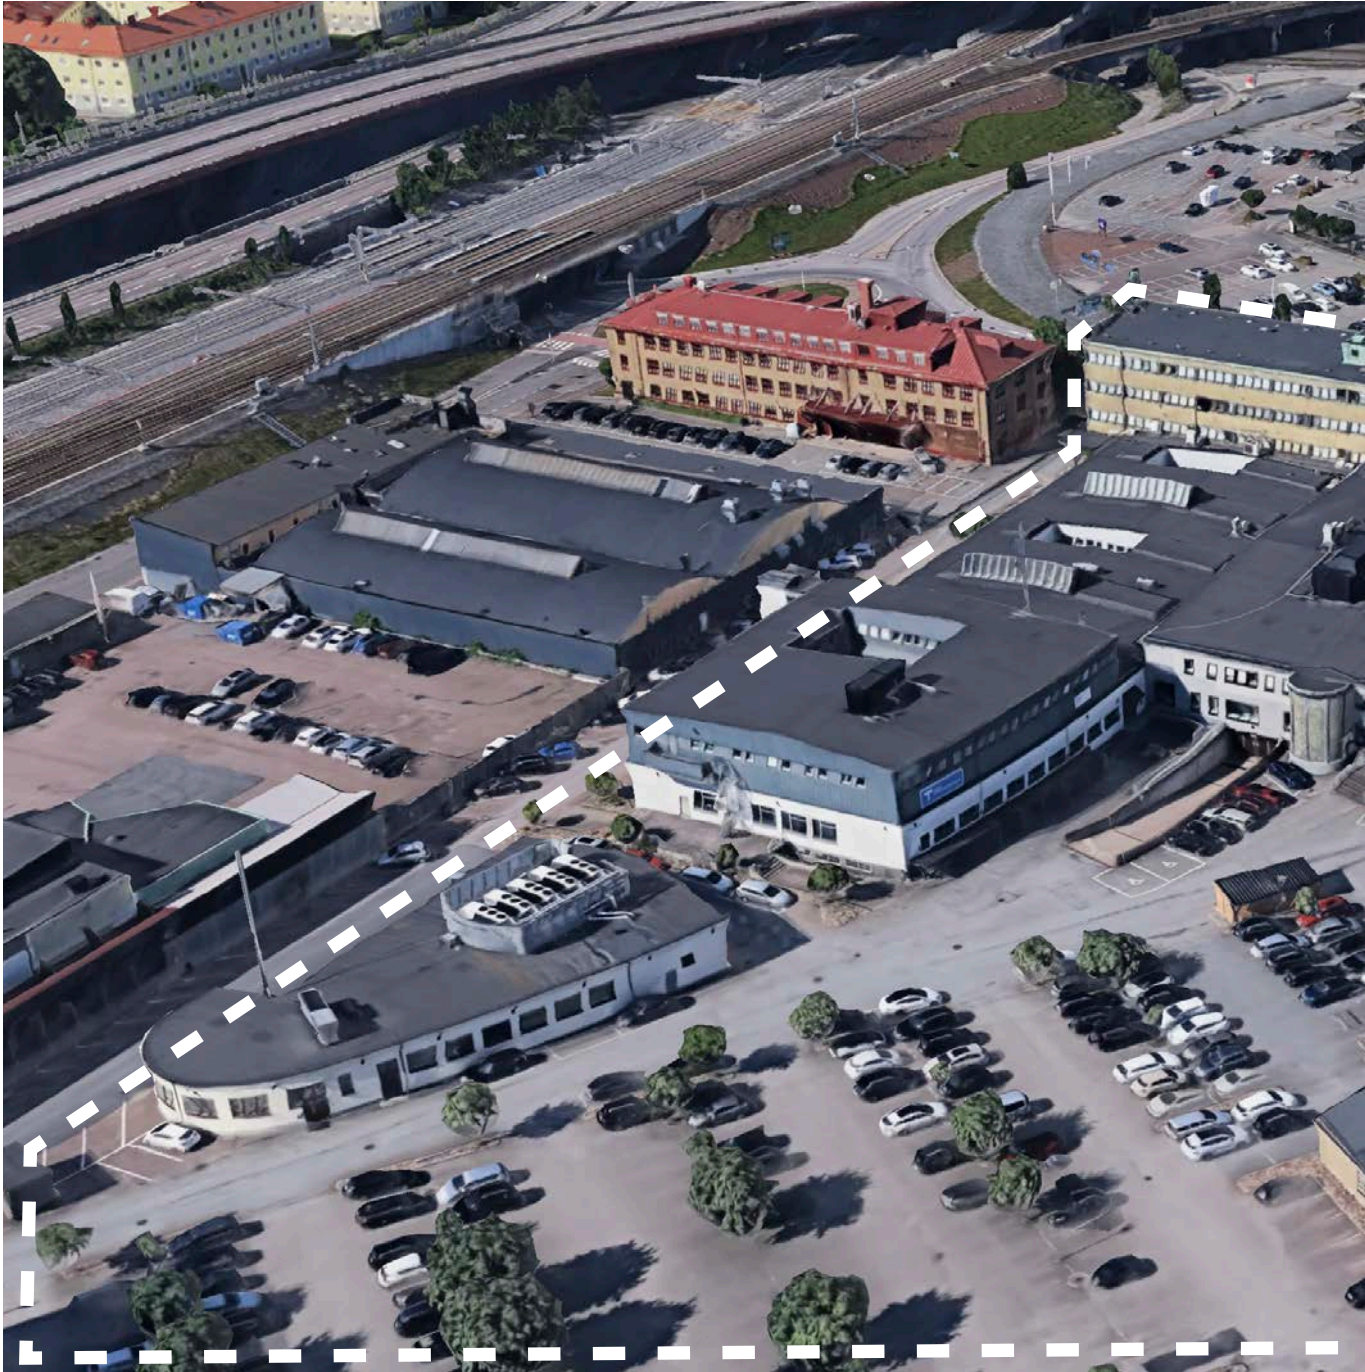
Flygfoto över arbetsområdet för fallstudien.
Fastighet: Bagaregården 17:26
Adress: Gamlestadvägen 3
Storlek: ca 20 000 kvm
Byggnadsår: 1931/ 1941 / 1961

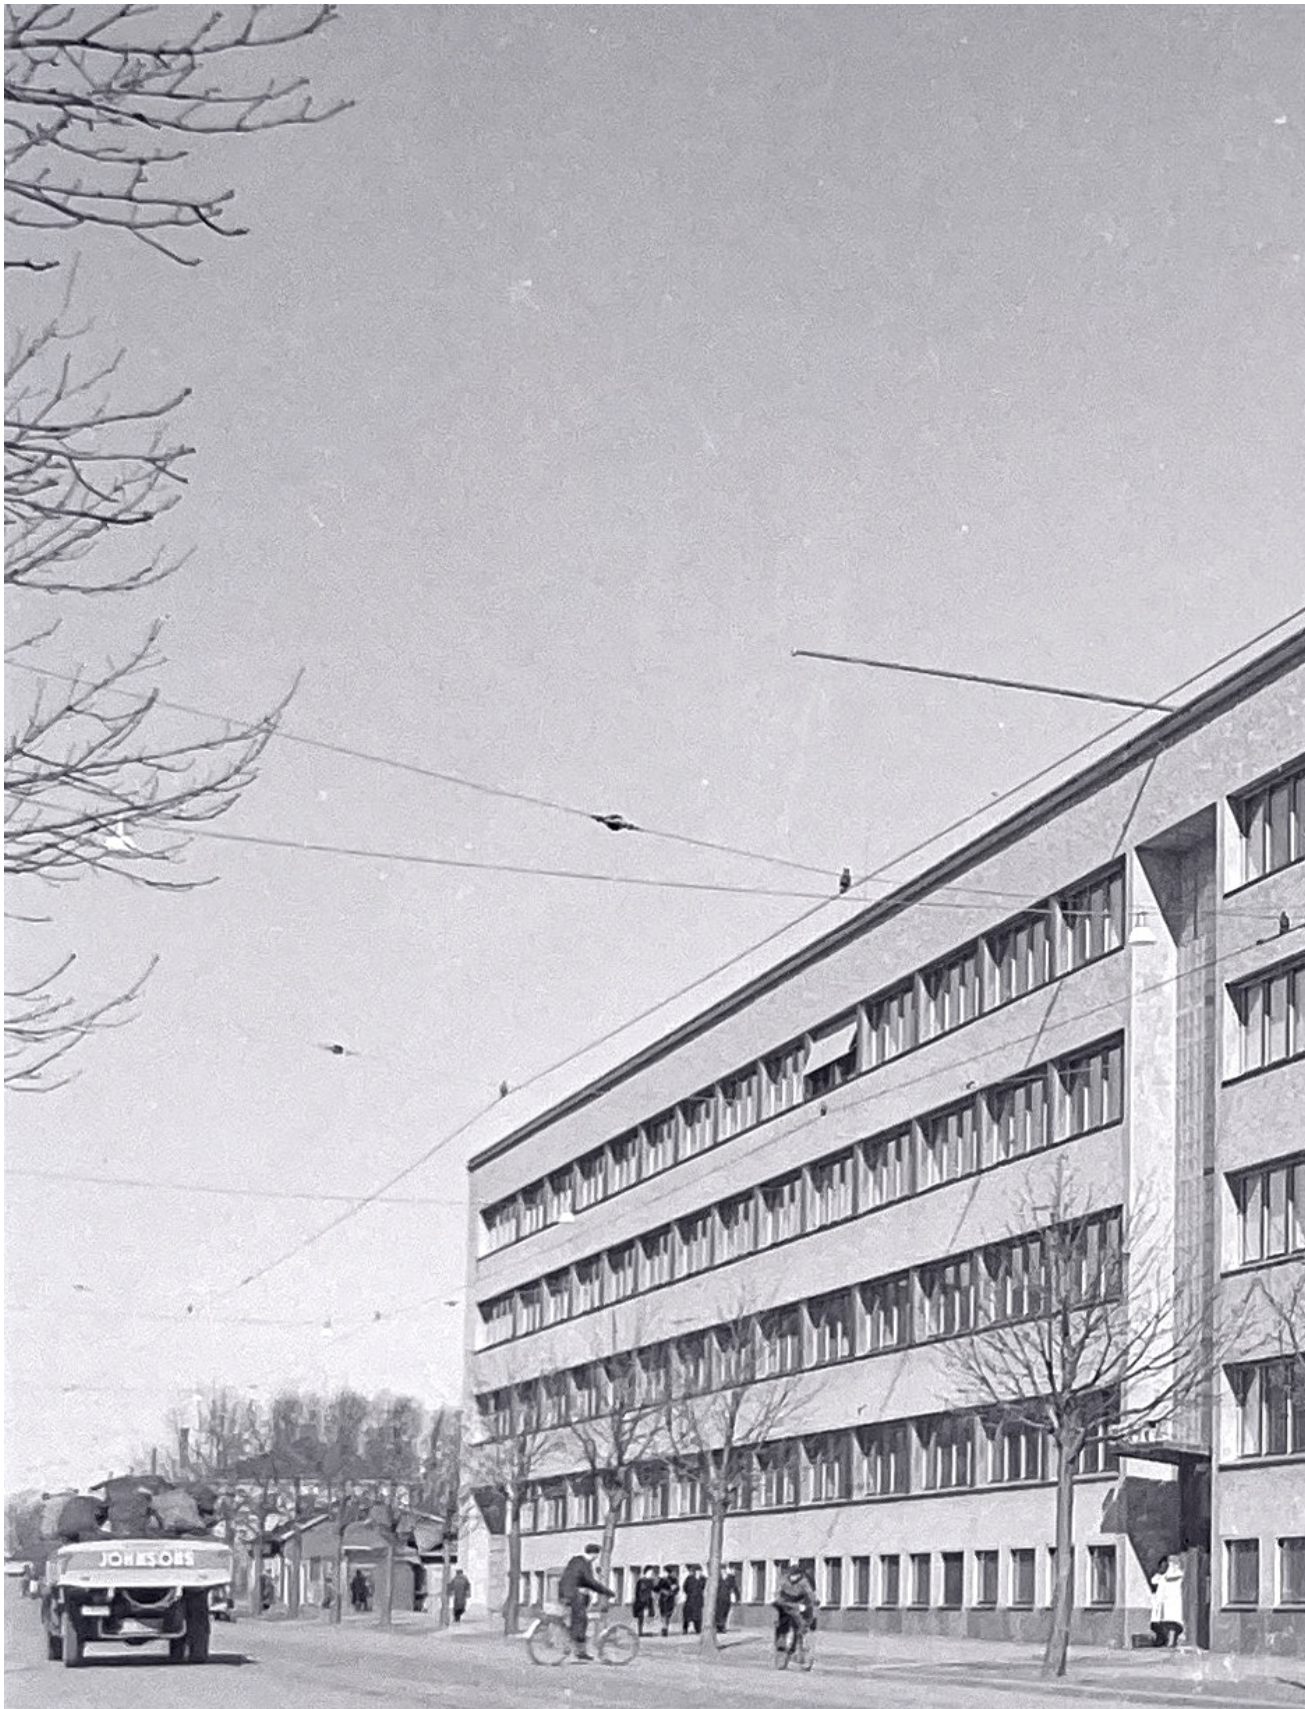
Det nybyggda Turitzhuset sett söderifrån, tidigt 1940-tal. Motsvarande bild idag finns på sid 72-73.

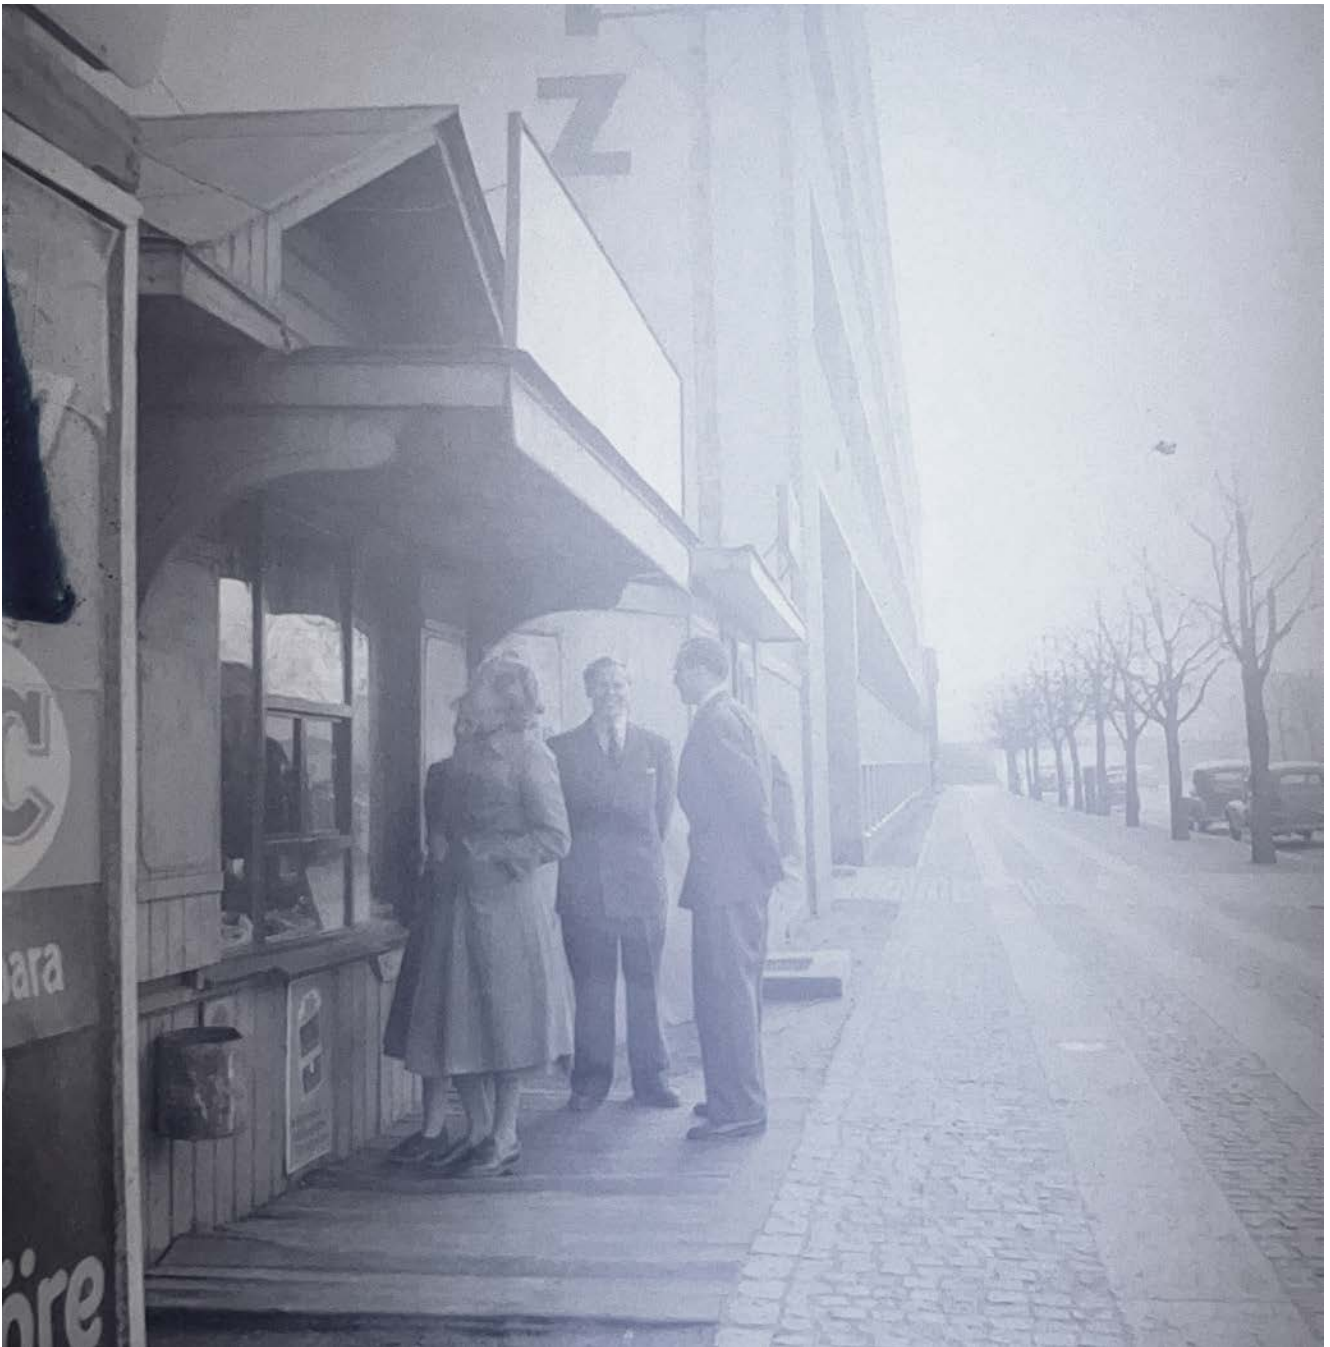
Turitzhuset norrifrån. I bilden ovan skimtar passagen in mot gården. På gaveln är namnet TURITZ målat direkt på muren, och kiosker för lunch finns uppställda i det soliga läget. På innergården fanns cykelparkeringar för de anställda.
Foto: AB Turitz och Co:s arkiv (1910–1941), SE/GLA/10713, GLA/C0149:1/K1 (foton), Riksarkivet i Göteborg (depå: Polstjärnegatan)

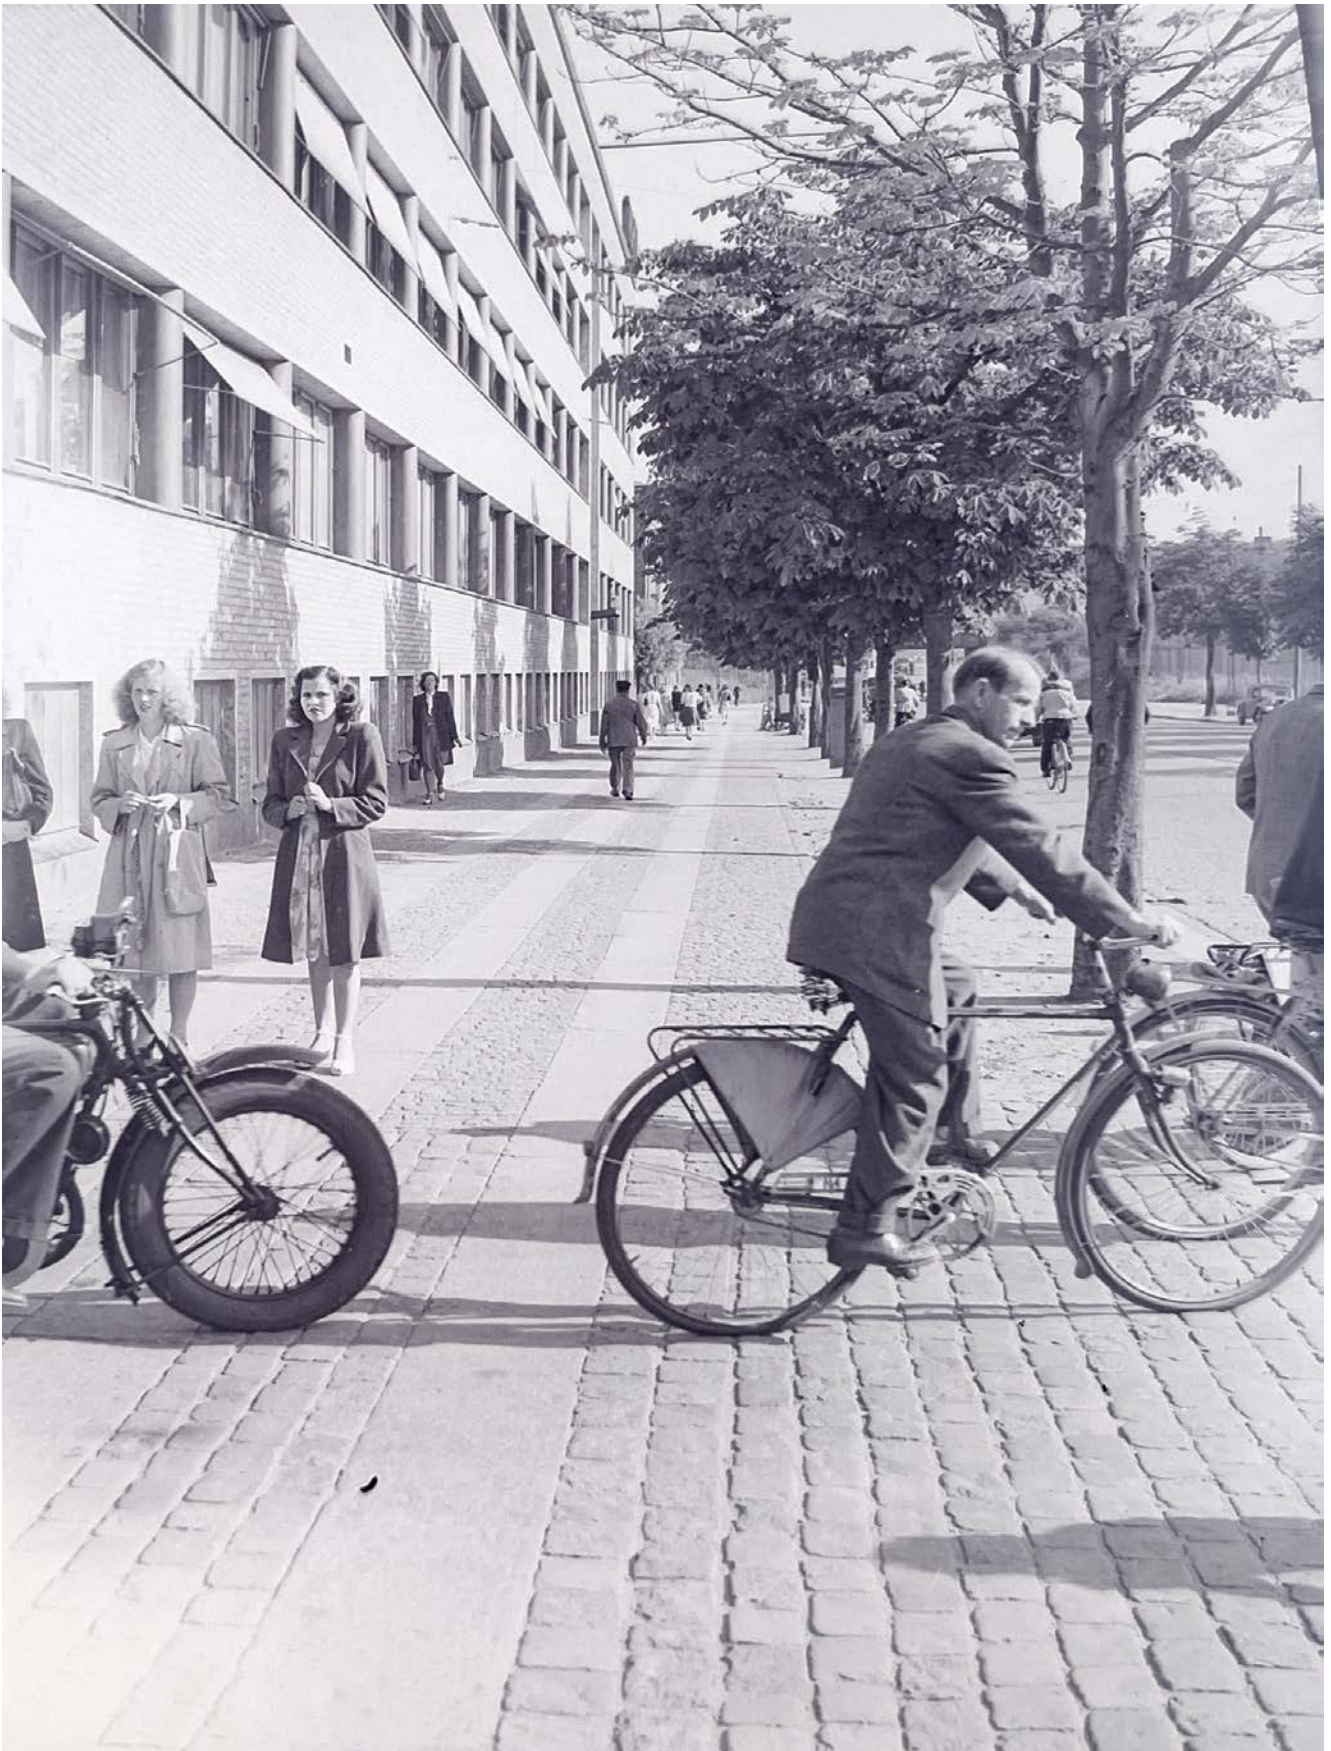
Turitzhuset söderifrån. Huvudentrén i söder markeras av trapphuset i fasad, uppglasat med betongglas, och där ovanför en flaggstång som sticker fram. Över ingången finns ett skärmtak i koppar med texten TURITZ i mindre bokstäver.
Foto: AB Turitz och Co:s arkiv (1910–1941), SE/GLA/10713, GLA/C0149:1/K1 (foton), Riksarkivet i Göteborg (depå: Polstjärnegatan)

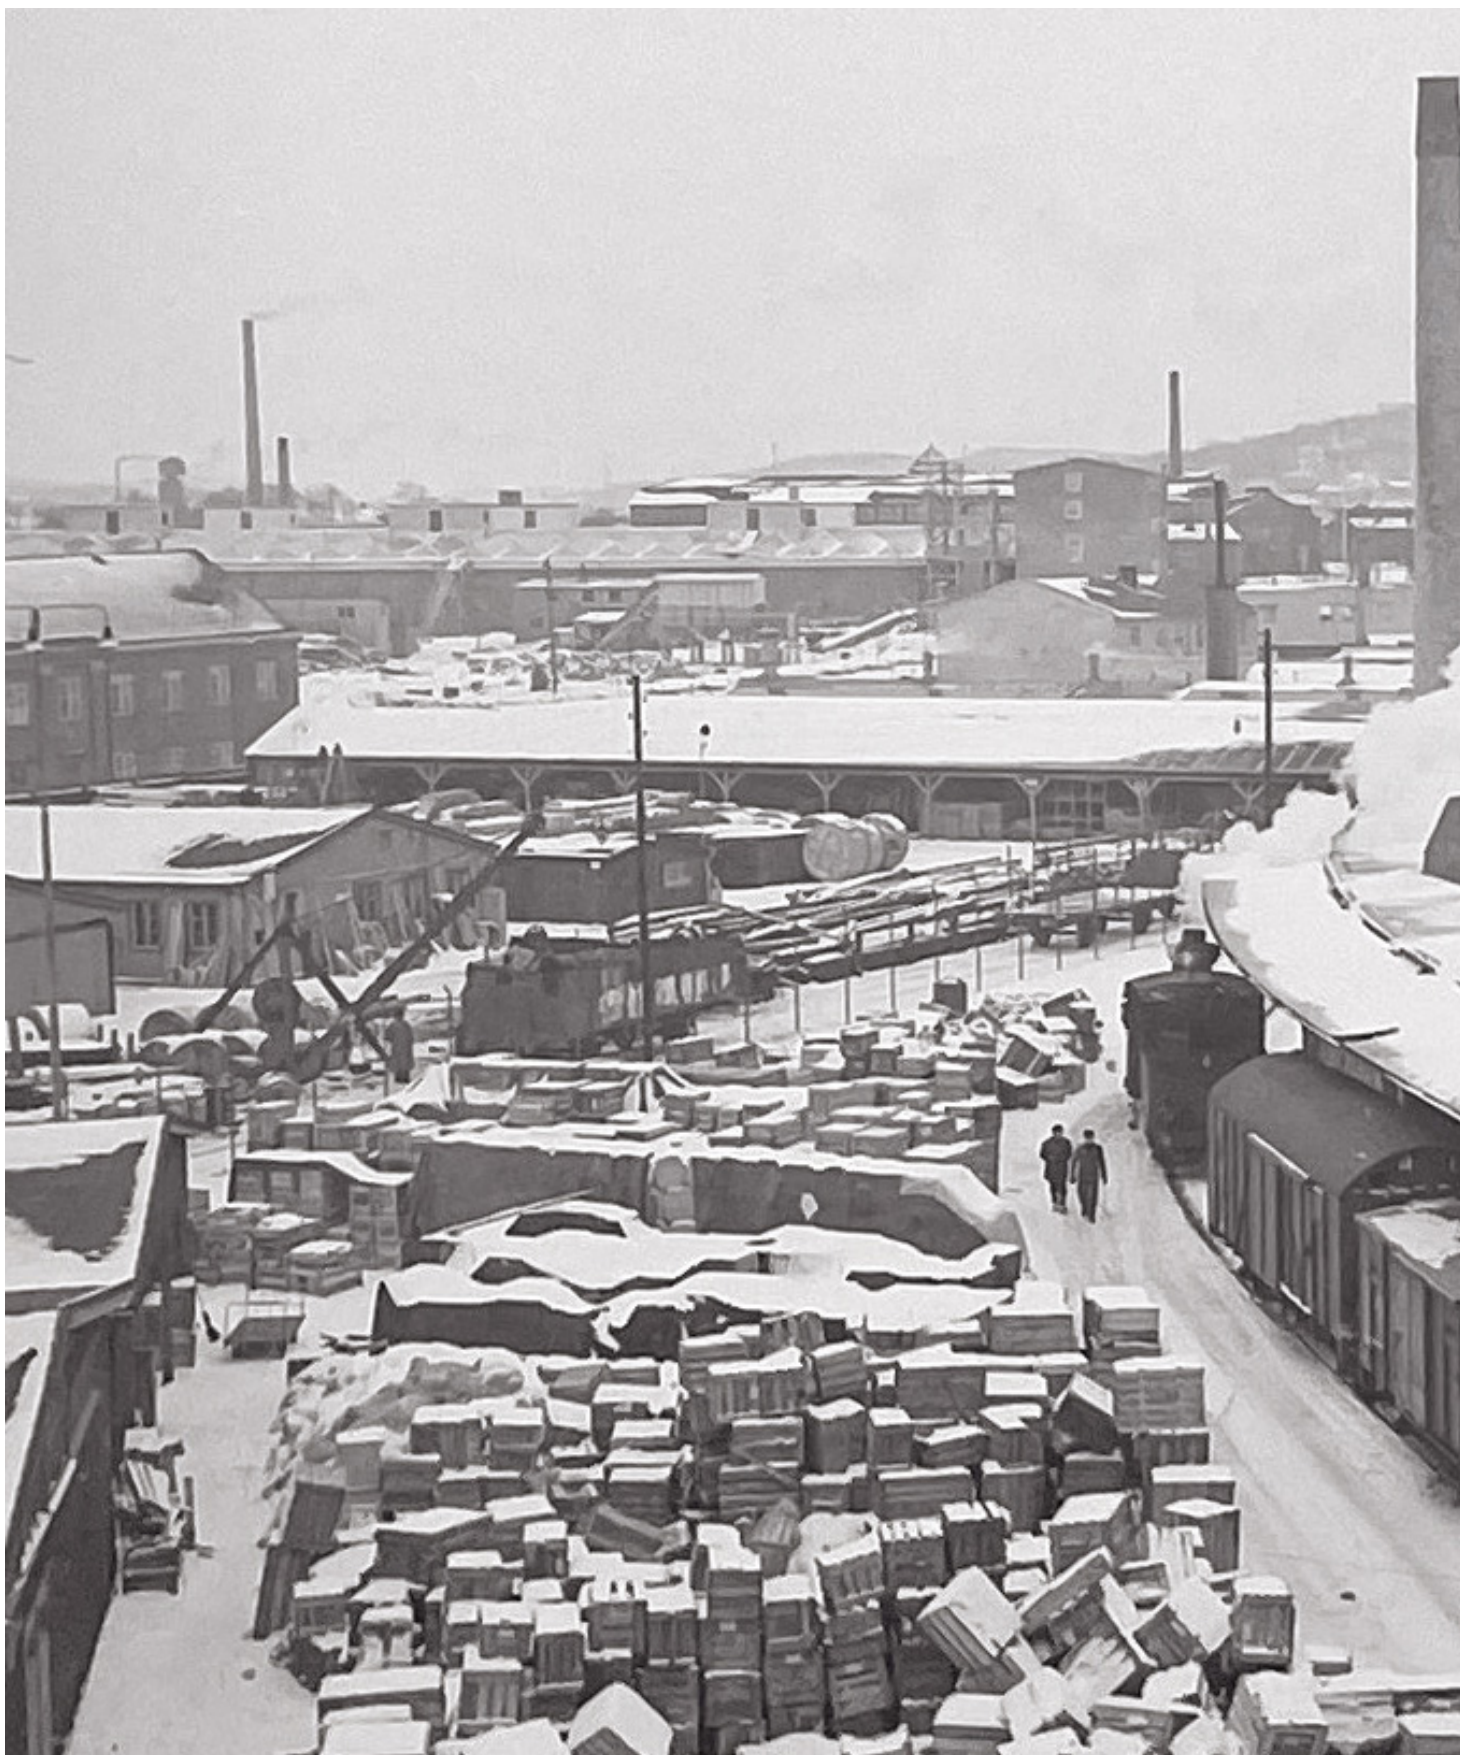
Vy inifrån kontorsbyggnaden mot innergården, 1940-tal. Lagerbyggnaden syns här i sin ursprungliga form med perronger för godståg, glaslanterniner i tak och skärmtak i glas över perrongerna. Innergården är fylld av varor som sannolikt kommit in via Göteborgs hamnar för vidare transport ut till butiker. Motvarande bild idag på sida 94-95.

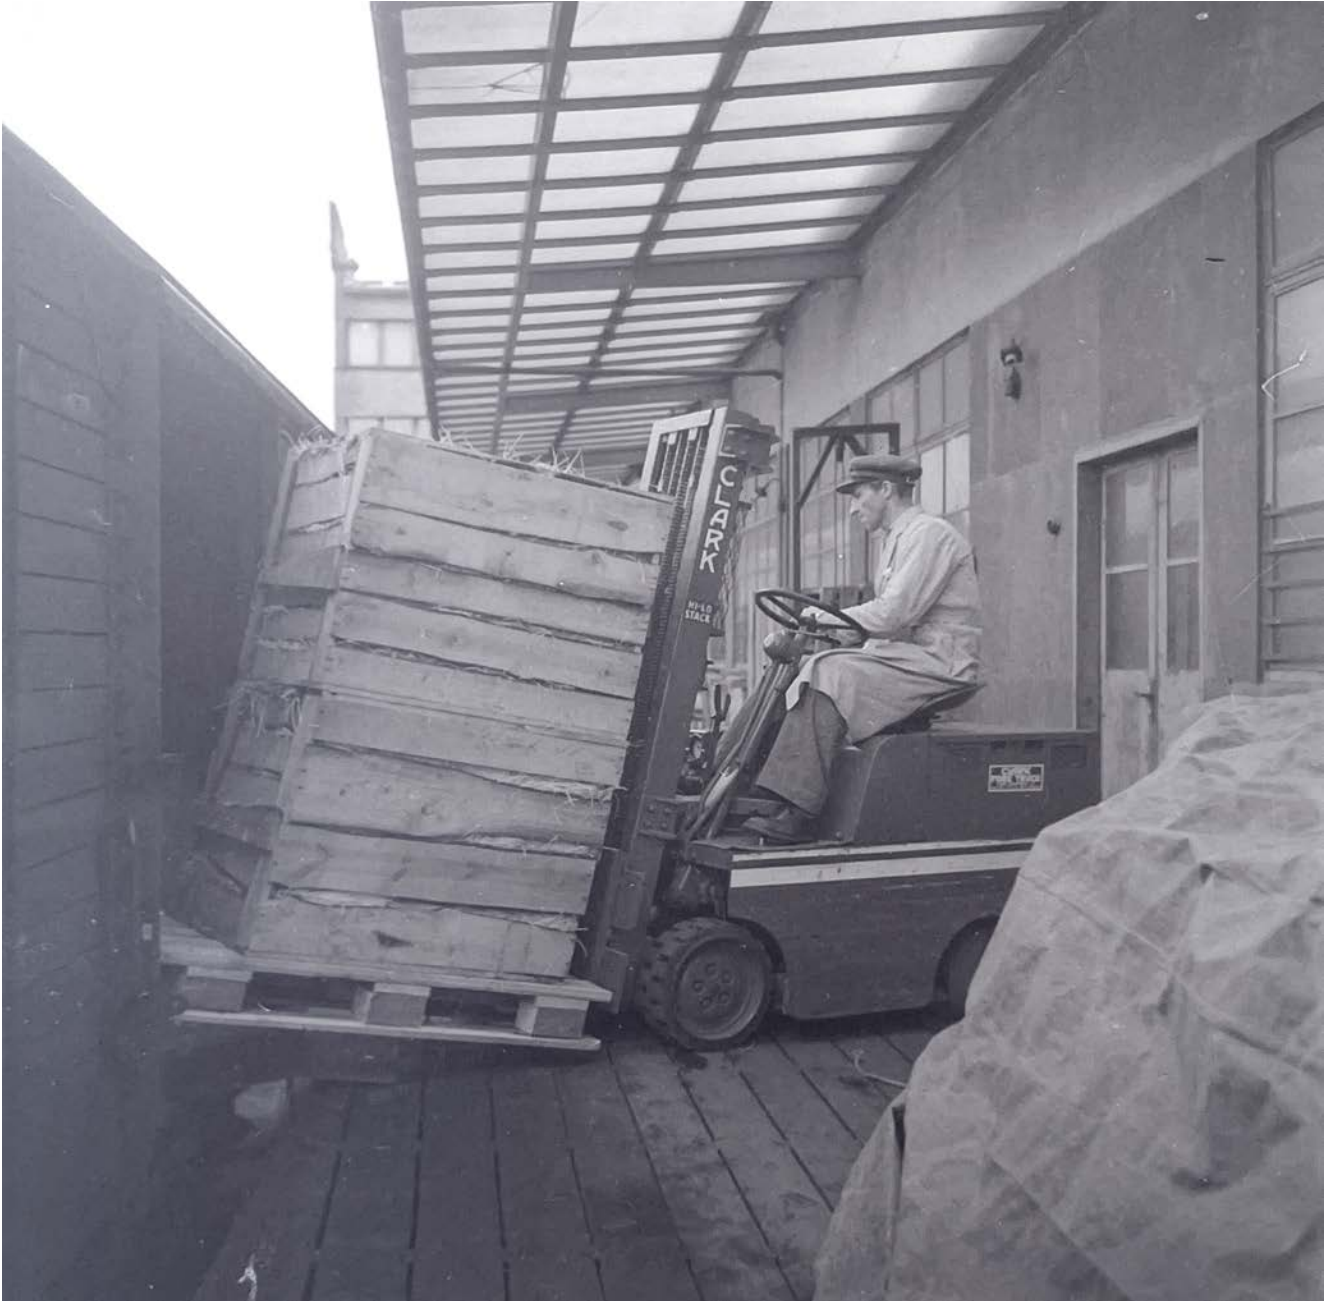
Foto från lagerbyggnadens södra sida. Ett godståg har kommit in till perrong, och lossas med truck.
Foto: AB Turitz och Co:s arkiv (1910–1941), SE/GLA/10713, GLA/C0149:1/K1 (foton), Riksarkivet i Göteborg (depå: Polstjärnegatan)

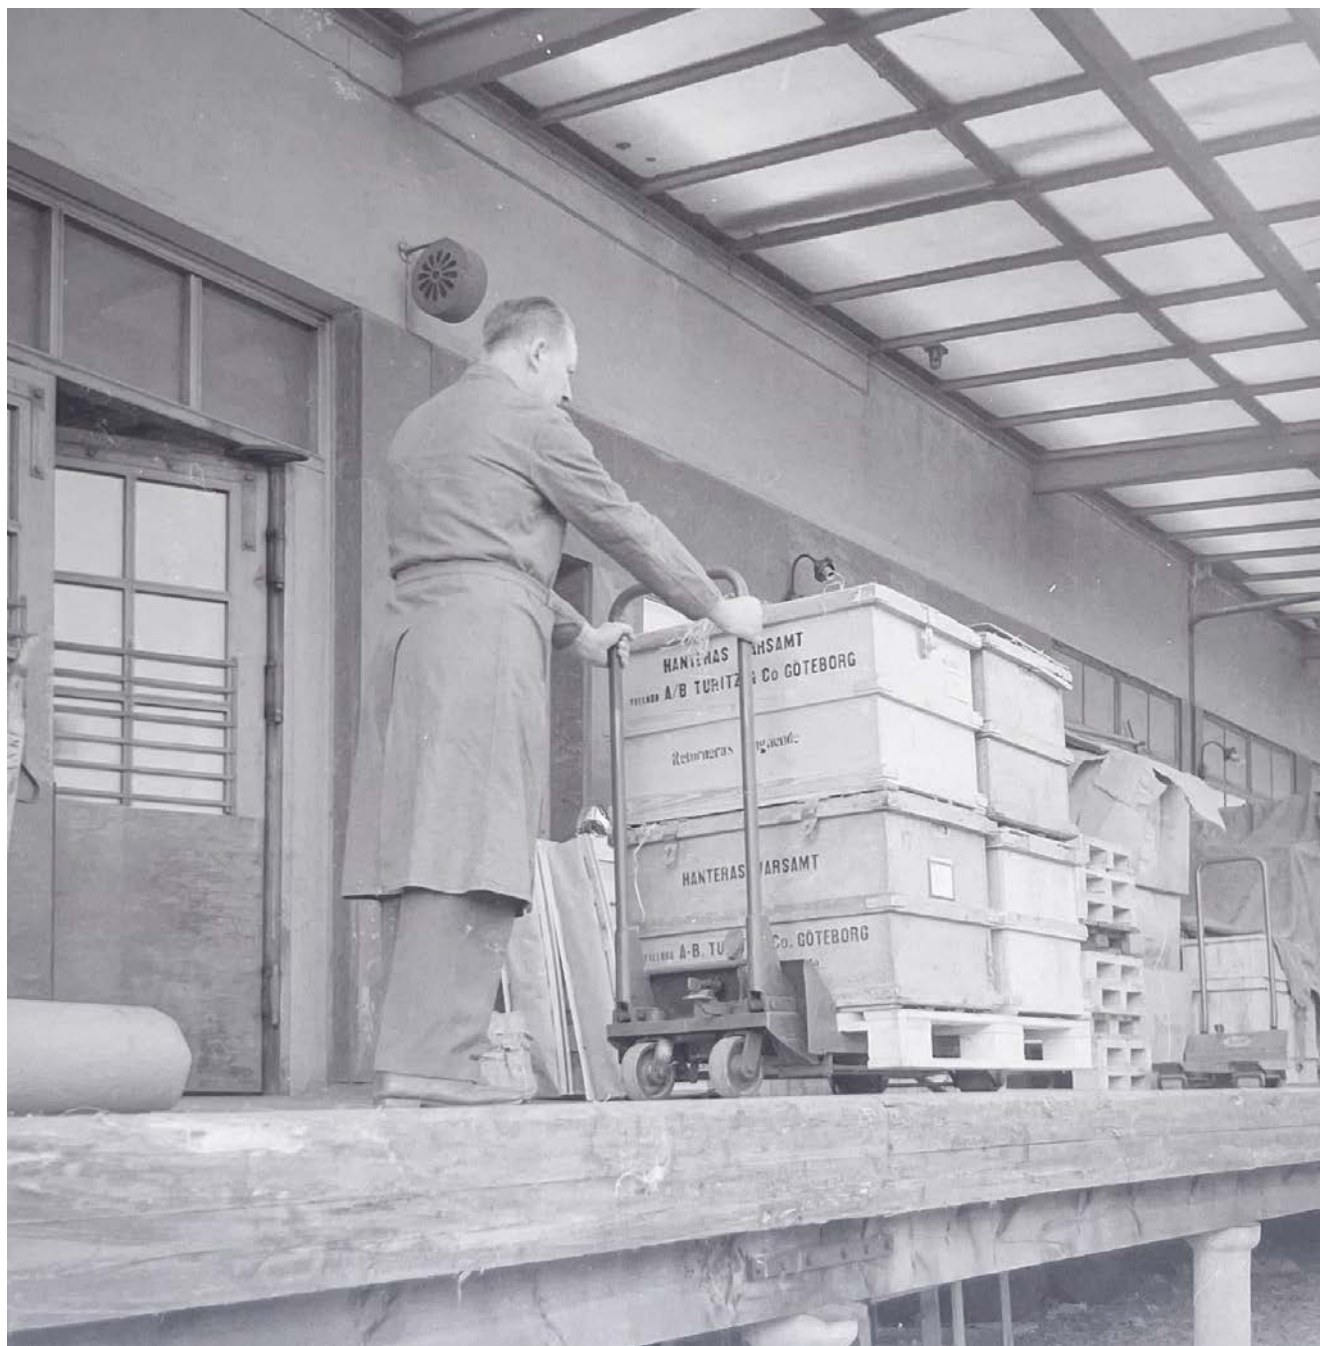
Foto från perrongen mot gårdssidan.

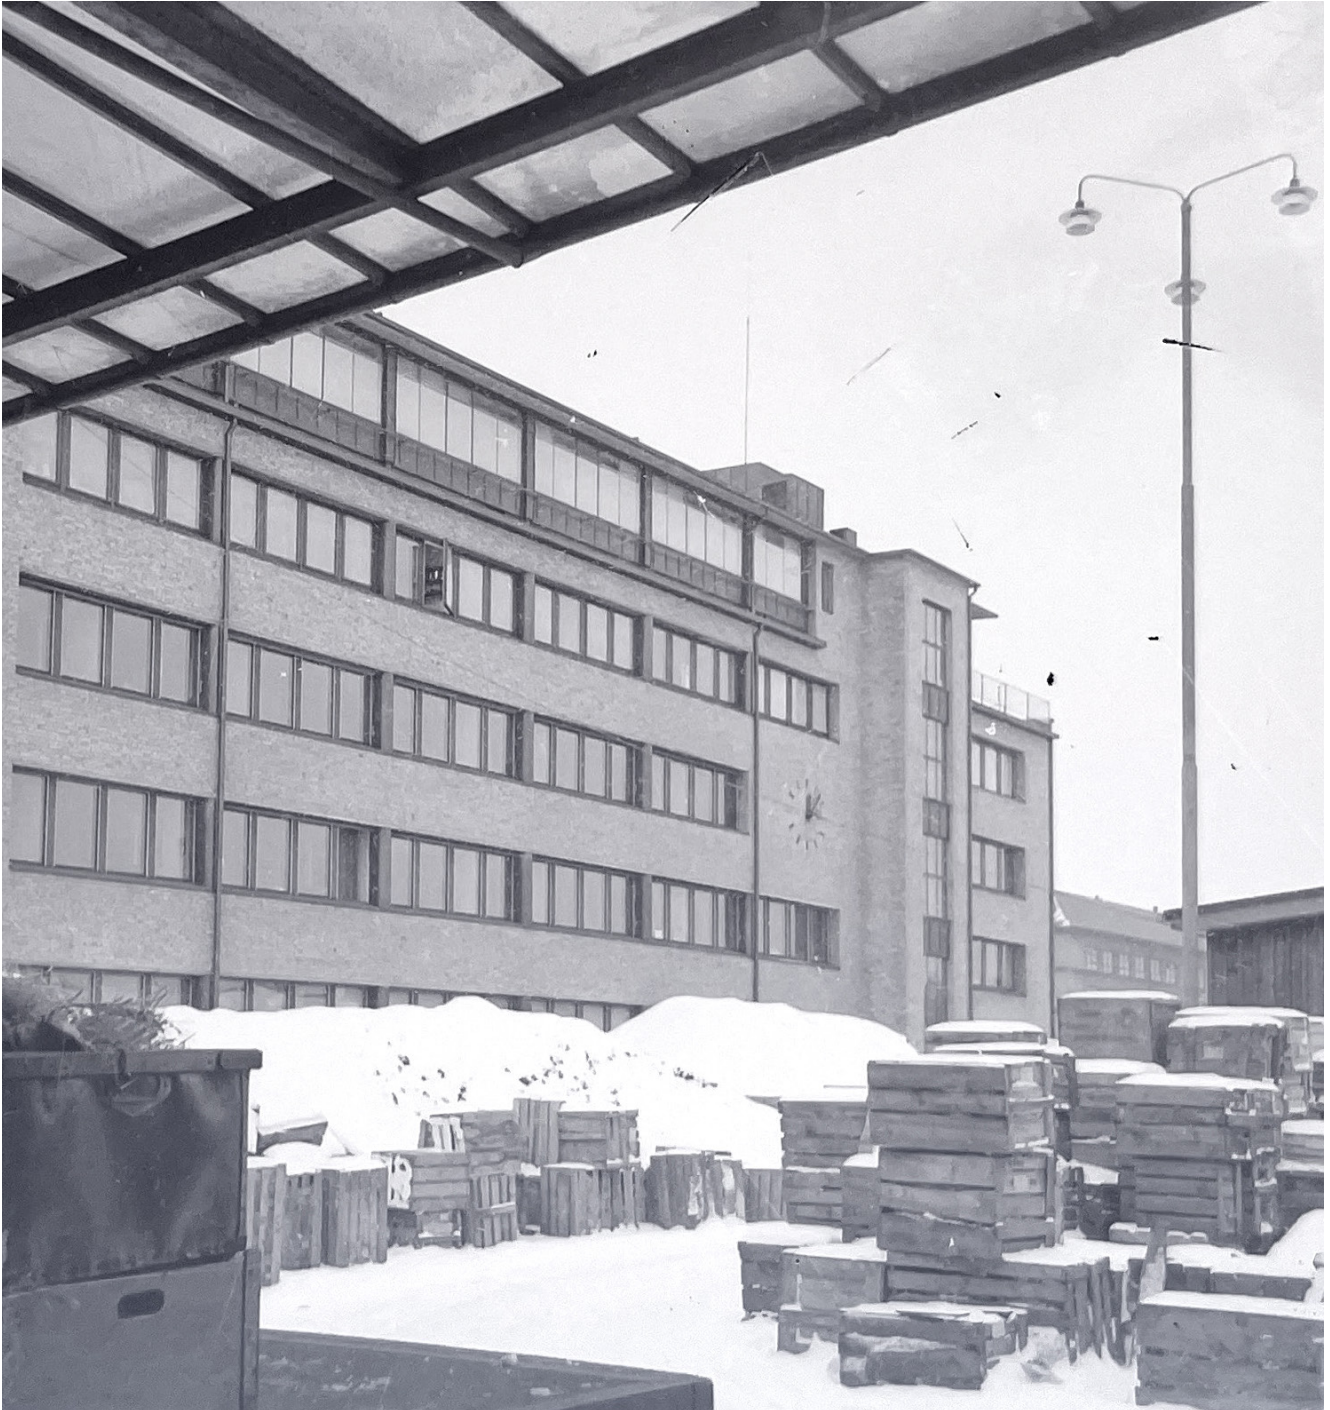
Foto taget från perrongen på föregående sida mot kontorsbyggnadens gårdsfasad.
Foto: AB Turitz och Co:s arkiv (1910–1941), SE/GLA/10713, GLA/C0149:1/K1 (foton), Riksarkivet i Göteborg (depå: Polstjärnegatan)

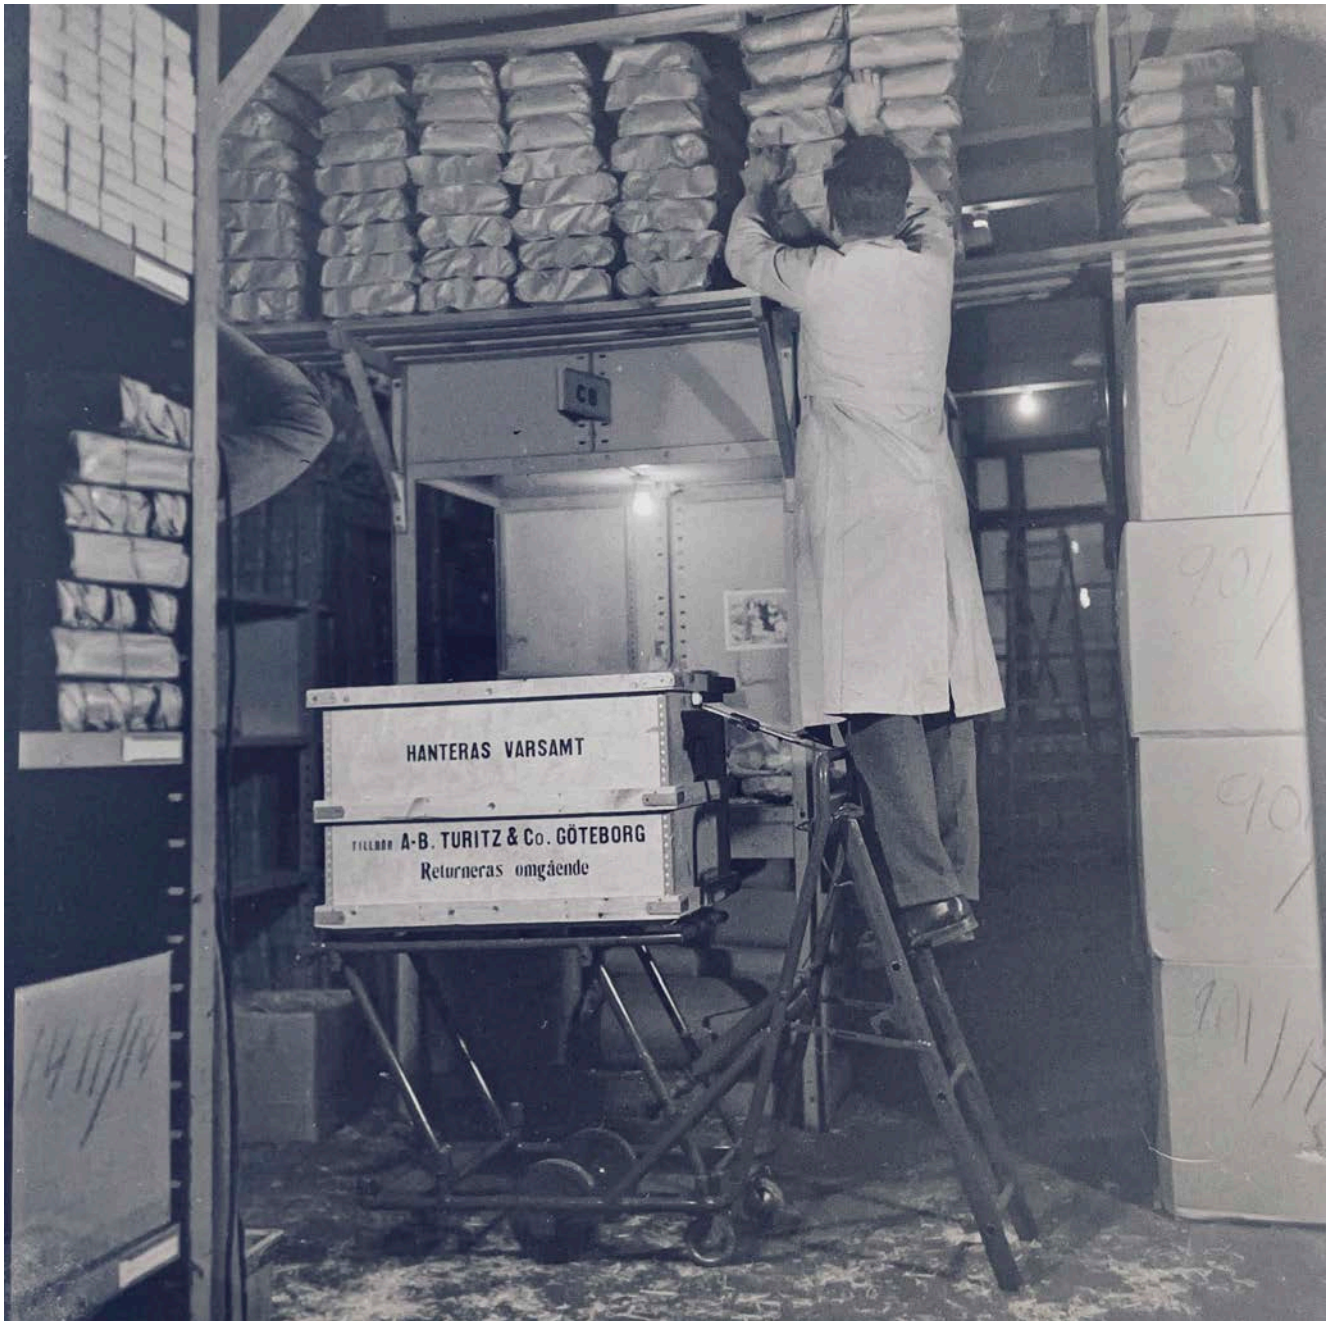
Interiör från varulager.

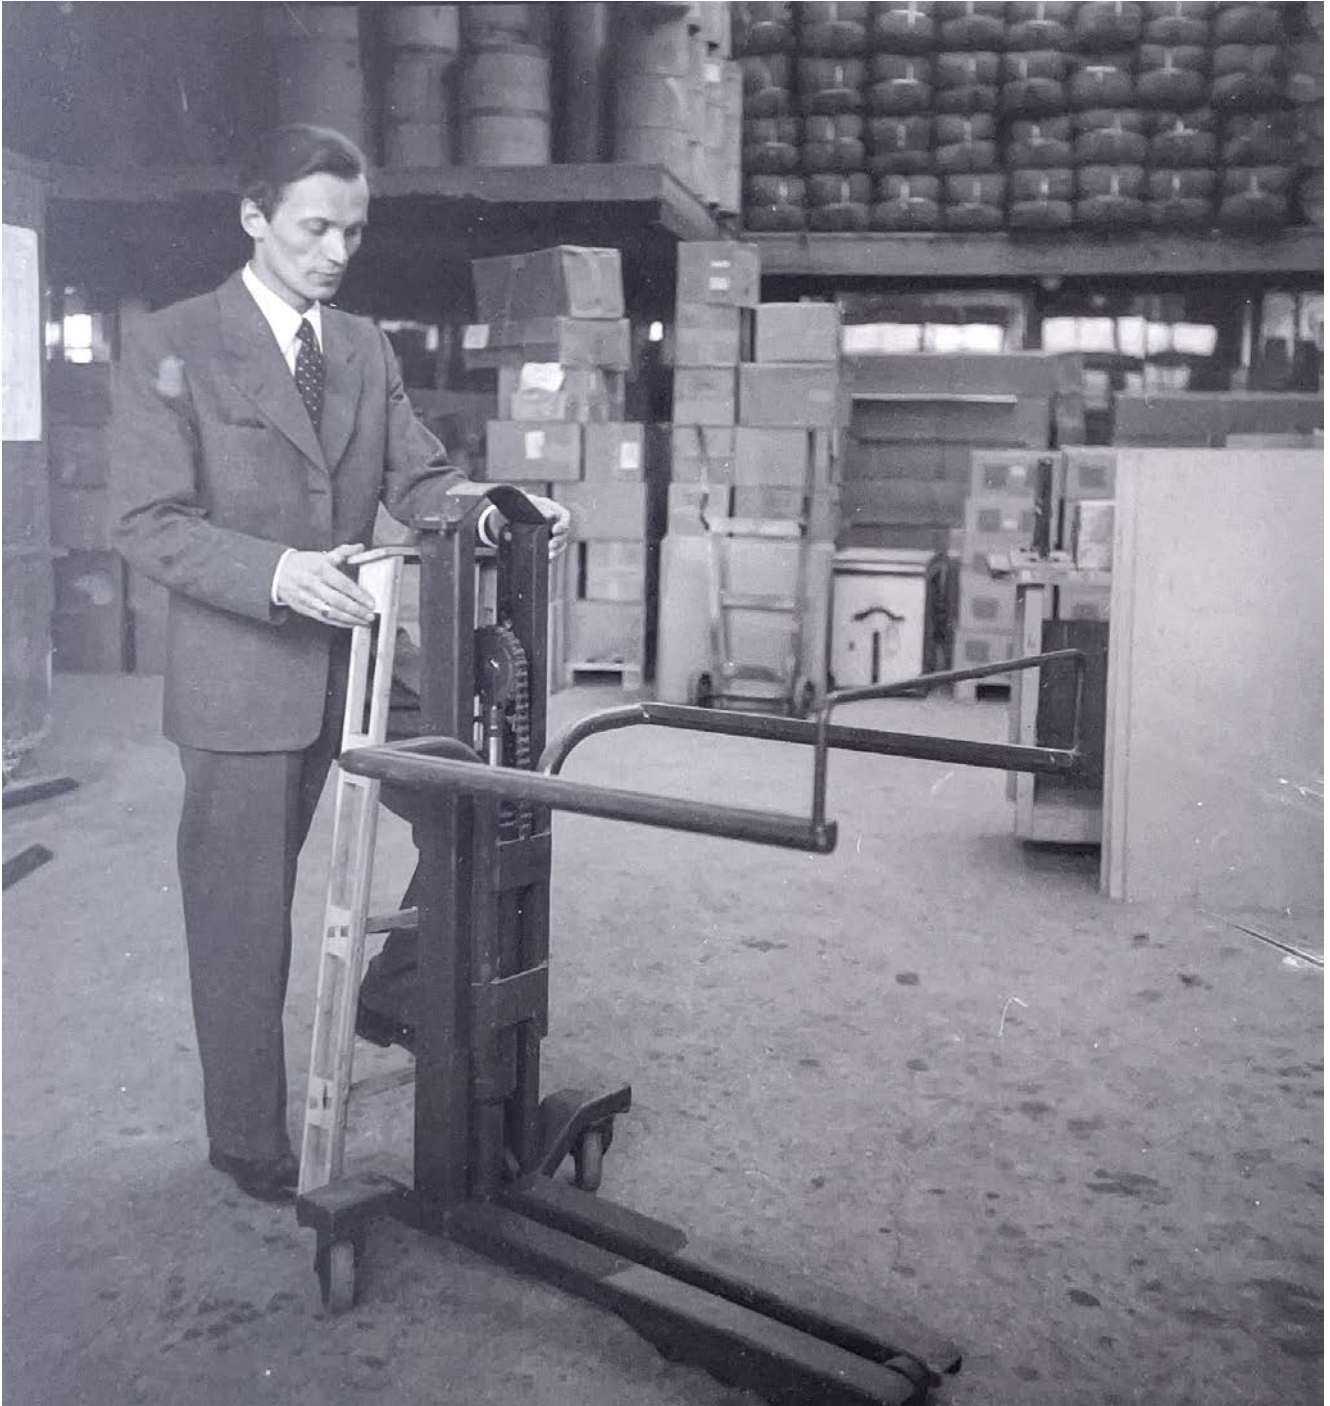
Interiör från varulager

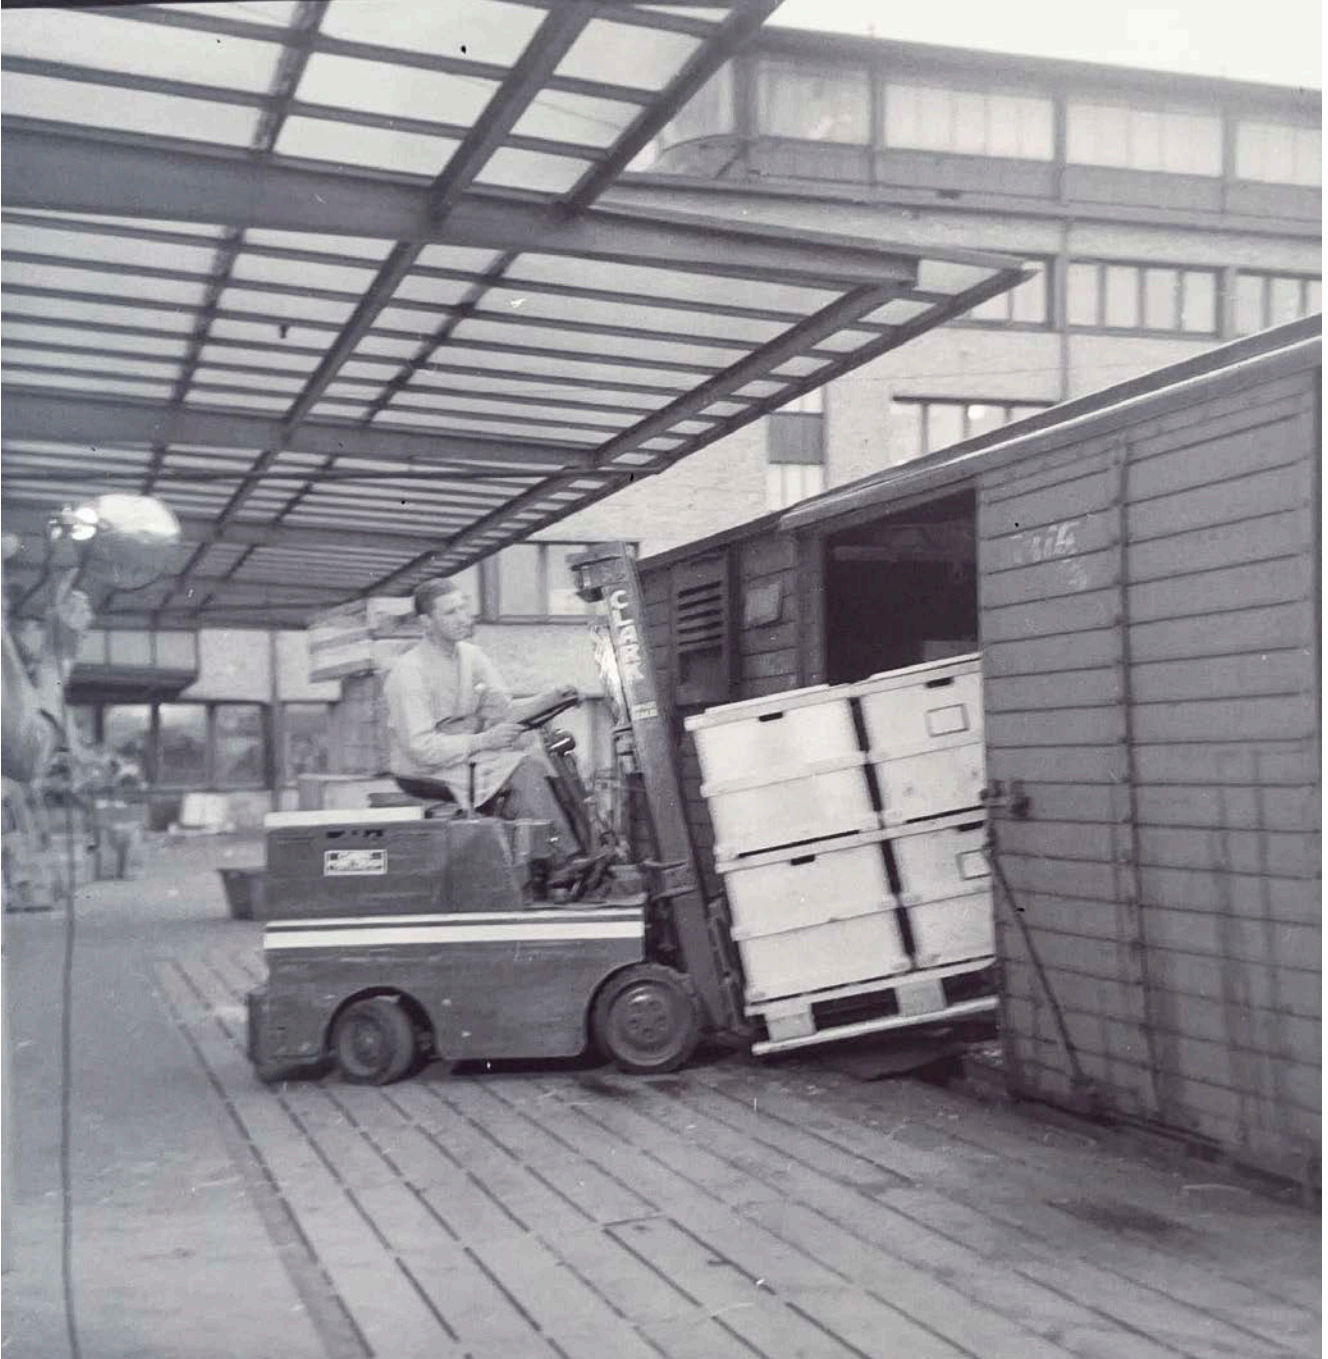
Inlast av utgående varor från järnvägsperrongen mot innergården till en parkerad godsvagn.
Foto: AB Turitz och Co:s arkiv (1910–1941), SE/GLA/10713, GLA/C0149:1/K1 (foton), Riksarkivet i Göteborg (depå: Polstjärnegatan)
