RE:purpose – TURITZHUSET

Turitzhuset - nya värden ur det gamla

Rapportförfattare team "Nya värden ur det gamla"

Projektägare
ArkDes & Vinnova

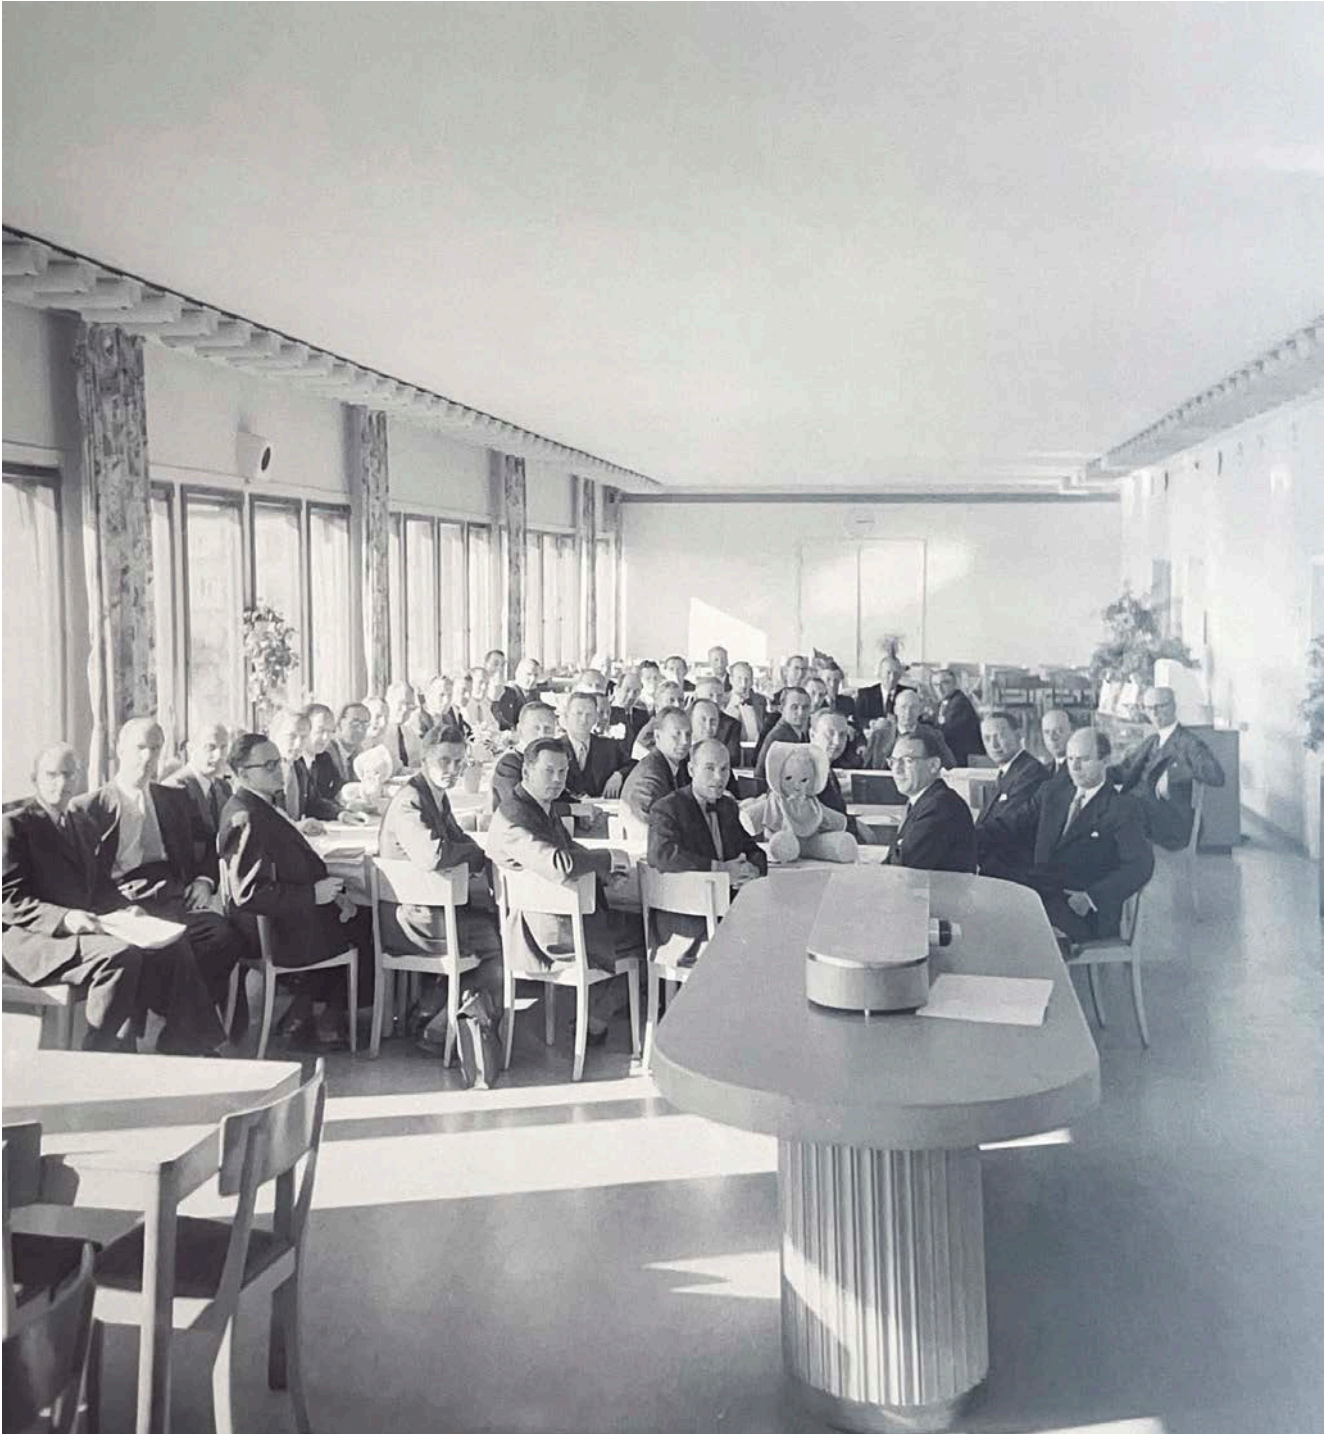
Matsalen högst upp i huset rymde både kall- och varmkök, kaffeservering och serverade dagligen lunch till de anställda.
Foto: AB Turitz och Co:s arkiv (1910–1941), SE/GLA/10713, GLA/C0149:1/K1 (foton), Riksarkivet i Göteborg (depå: Polstjärnegatan)

På bottenvåningen finns läkarmottagning och vilrum för personal samt en lägenhet för vaktmästaren, högre upp matsal med kaffeservering, kallskänk och varmkök. På taket finns på de ursprungliga ritningarna en inglasad vinterträdgård, också den för både anställda och direktion.

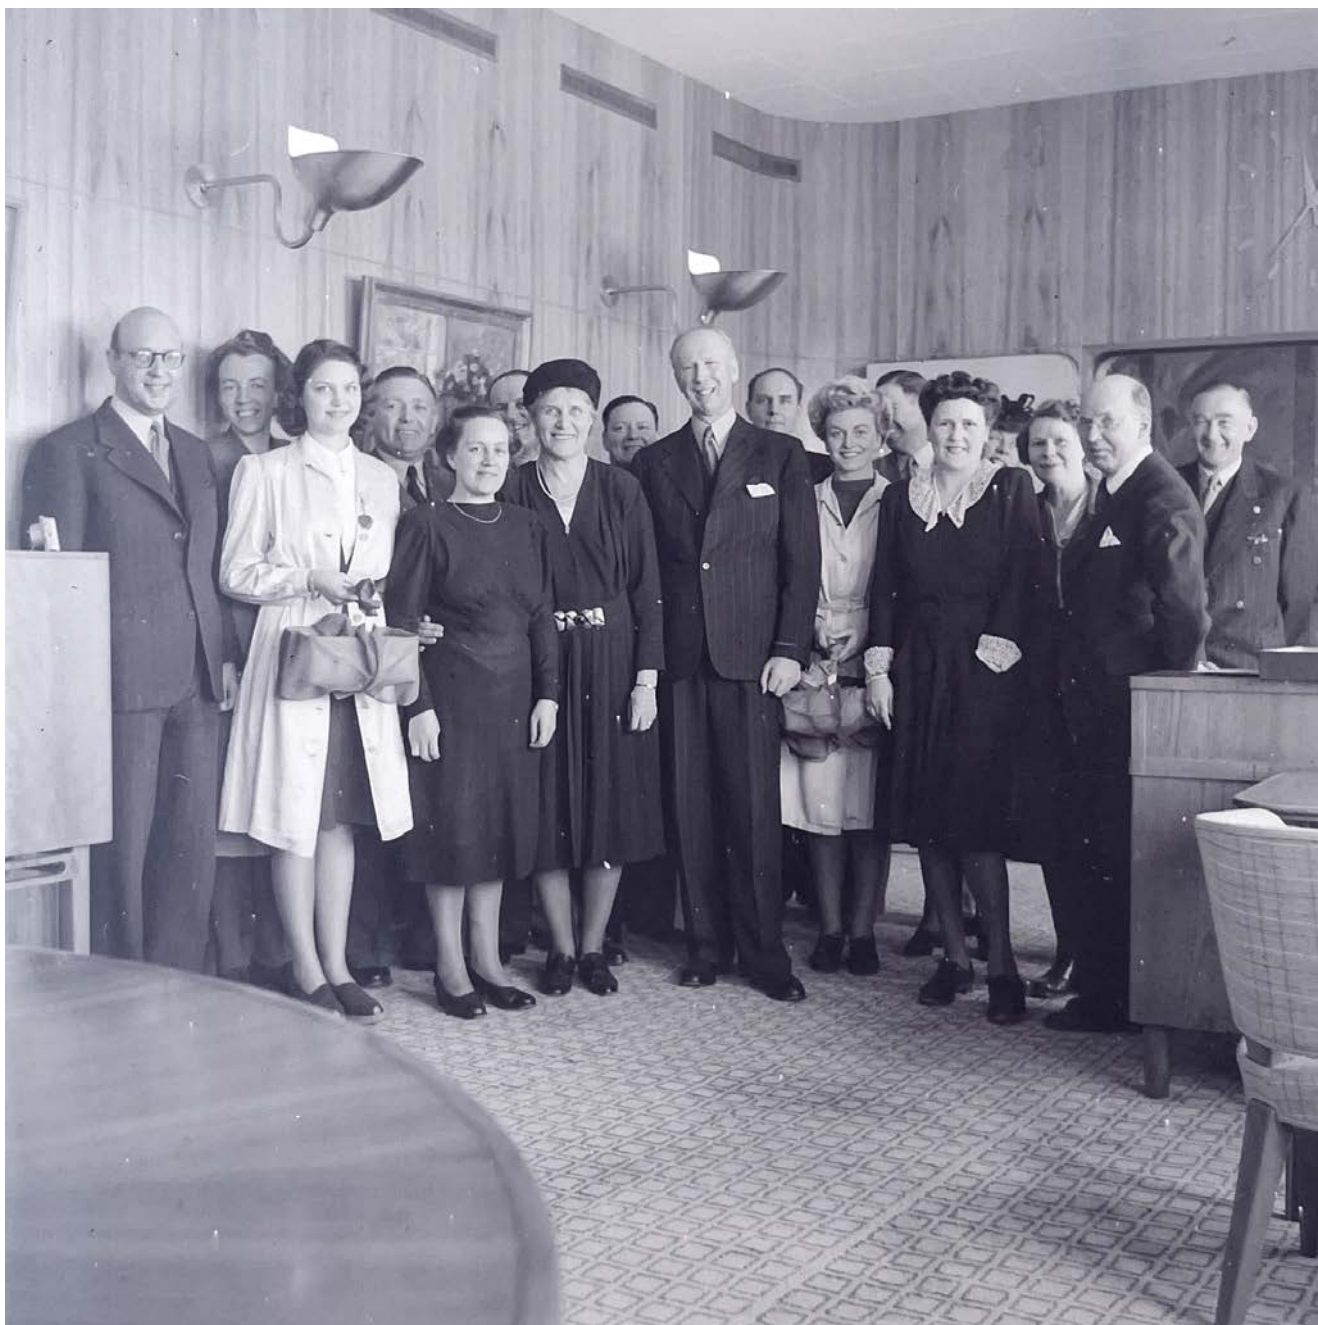
Interiör från sessionssalen. Detaljer som klockan på väggen, de infällda ventilationsgallren i väggens träpanel och armaturerna går att se i illustrationen på föregående uppslag.

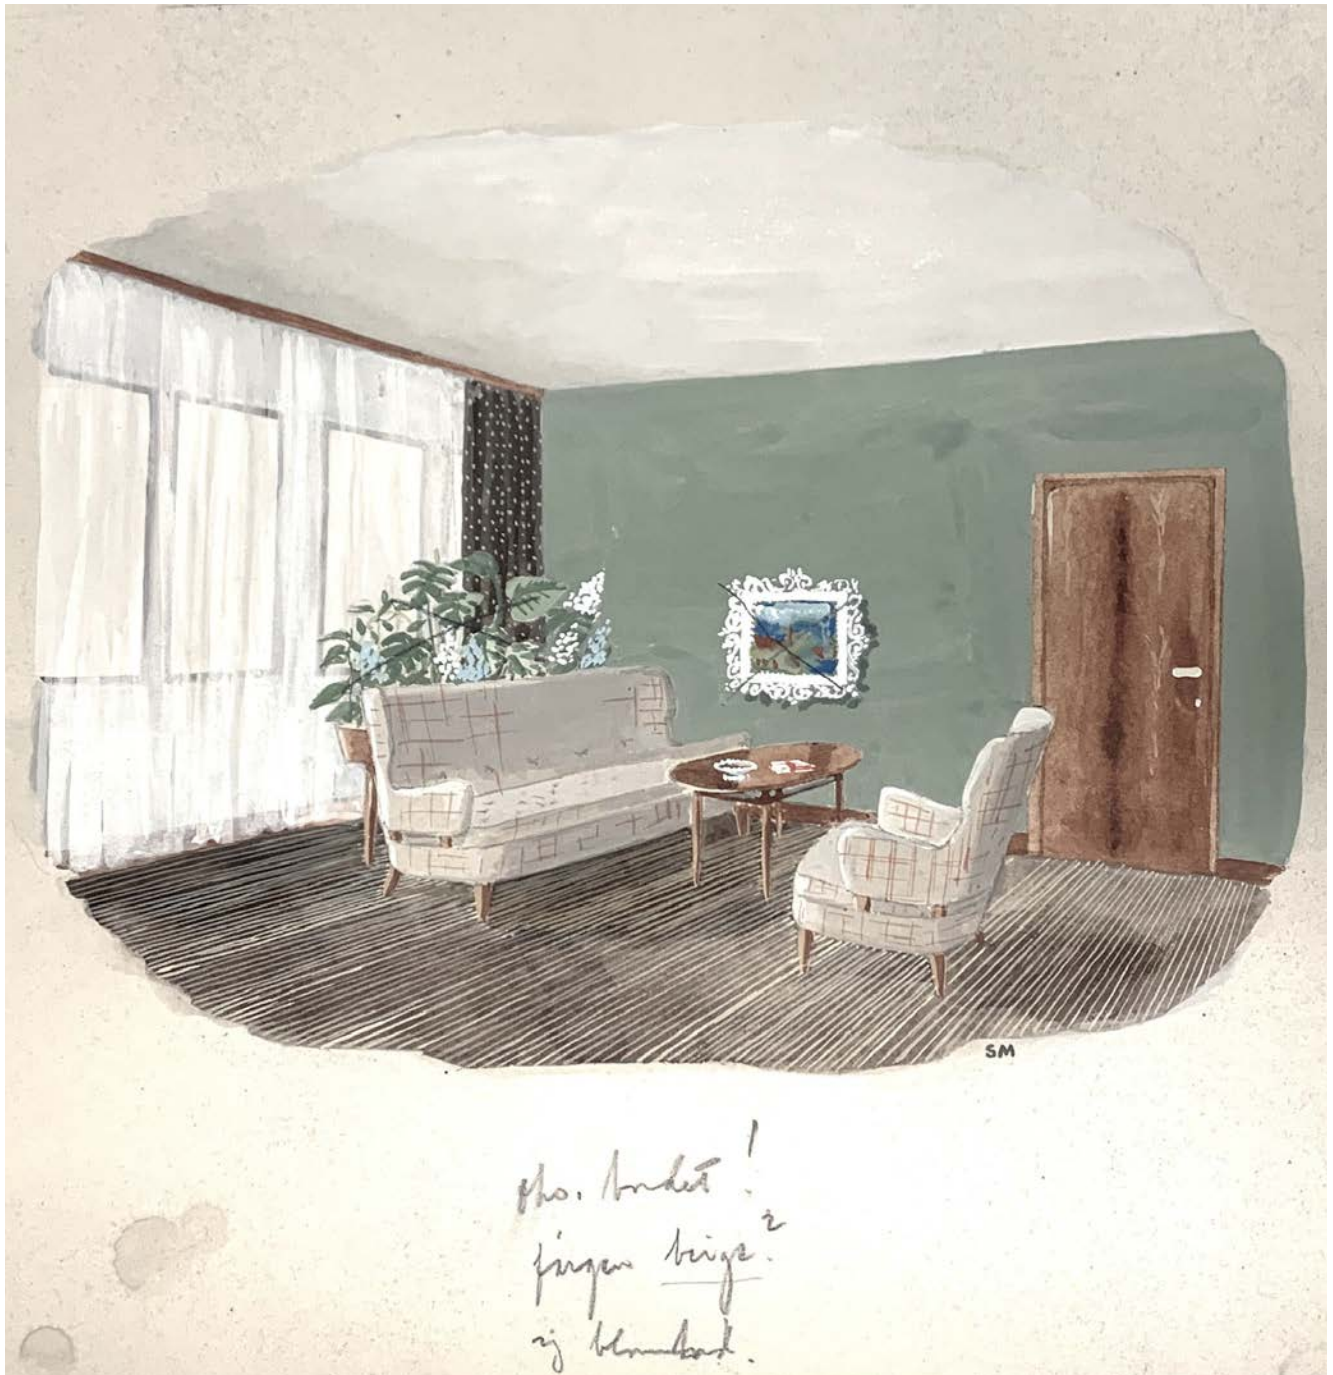
Illustration till utformningen av direktörsrum på plan 4 av Sven Markelius
Foto: ArkDes arkiv

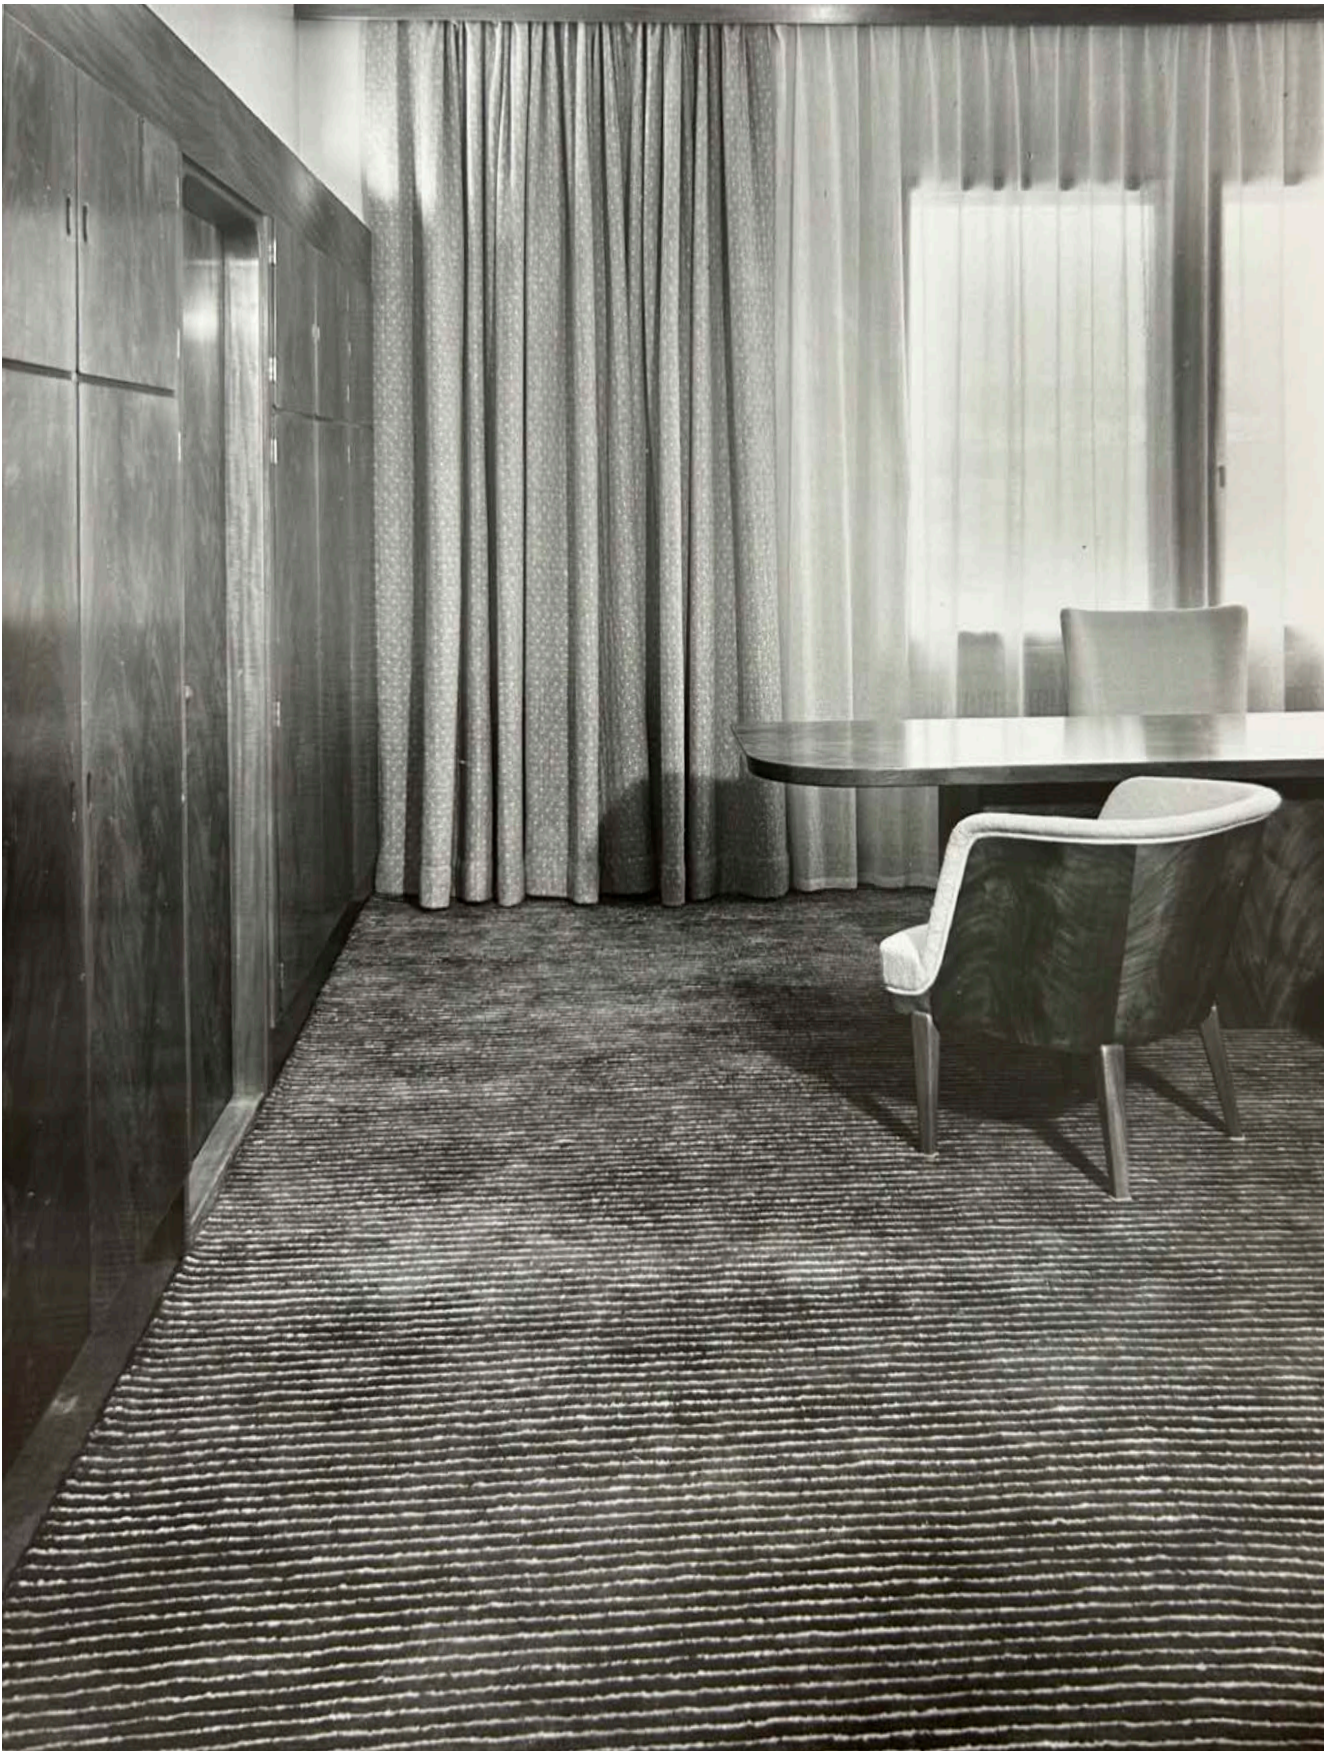
Interiör direktörsrum. Till vänster syns ursprungliga väggar klädda i träpanel med infällda dörrar. Möbler och väggpanel ritade av Sven Markelius.
Foto: ArkDes arkiv

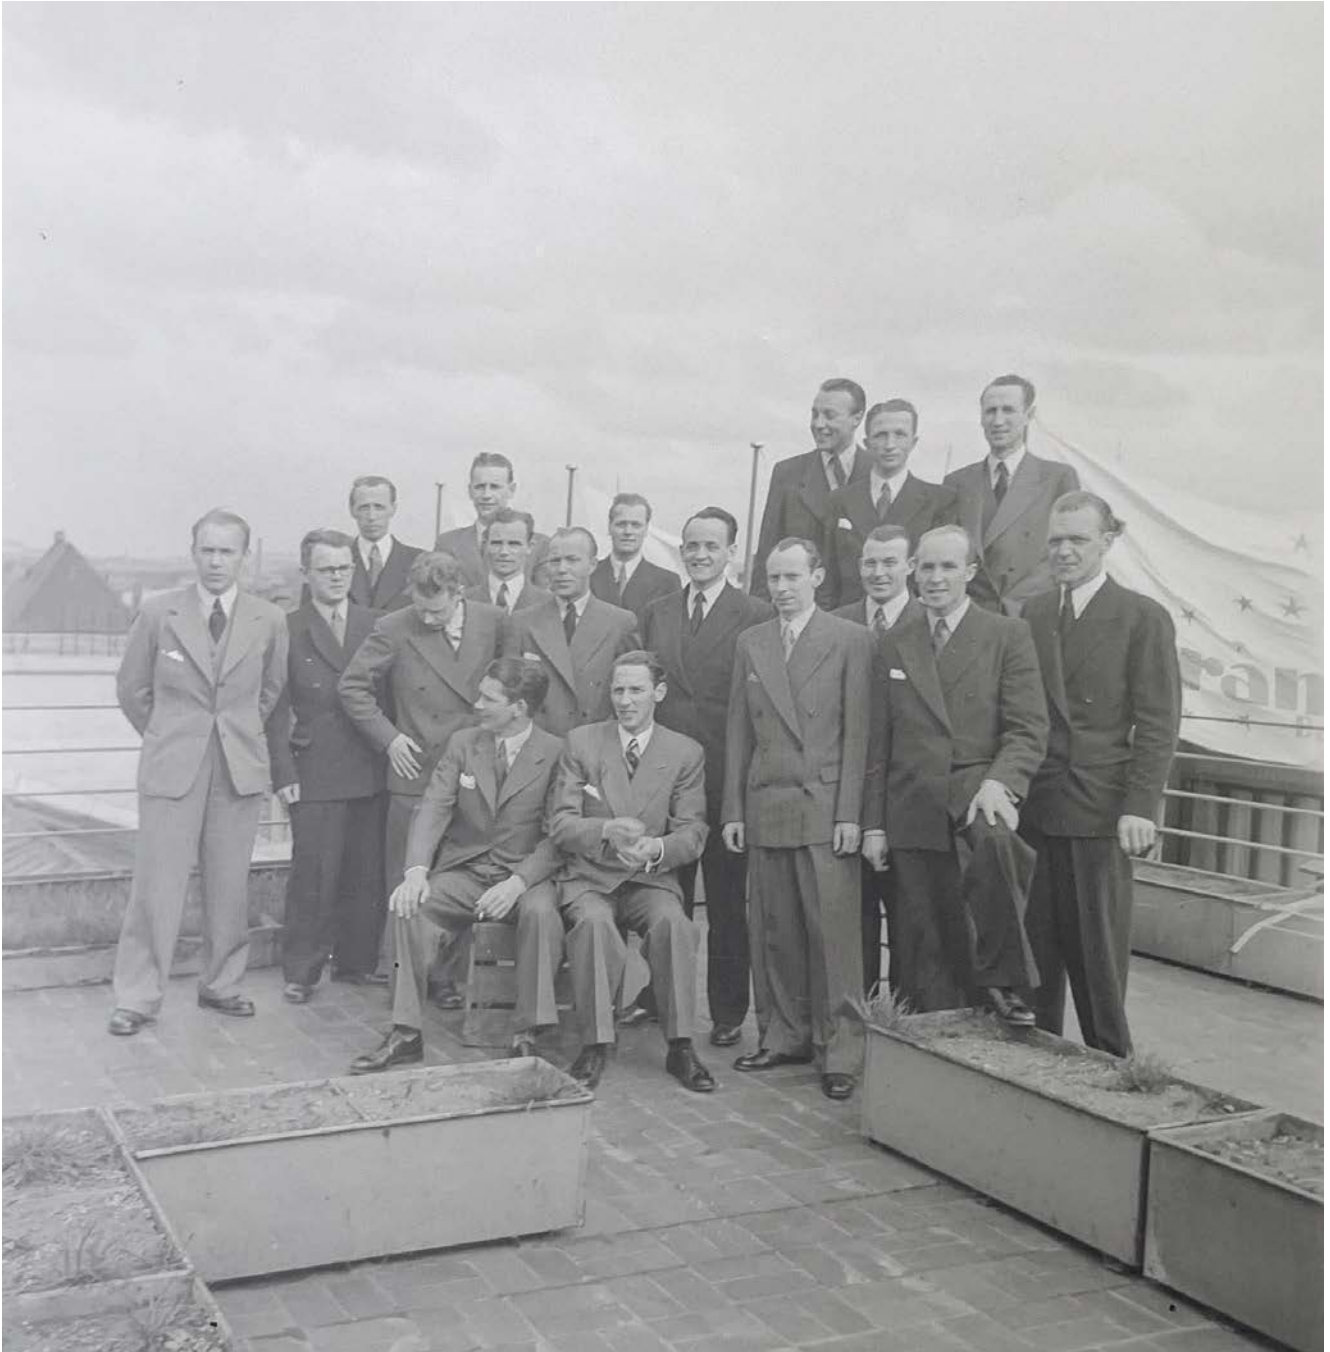
Foto från takterrass mellan kontorsbyggnad och lagerbyggnad.

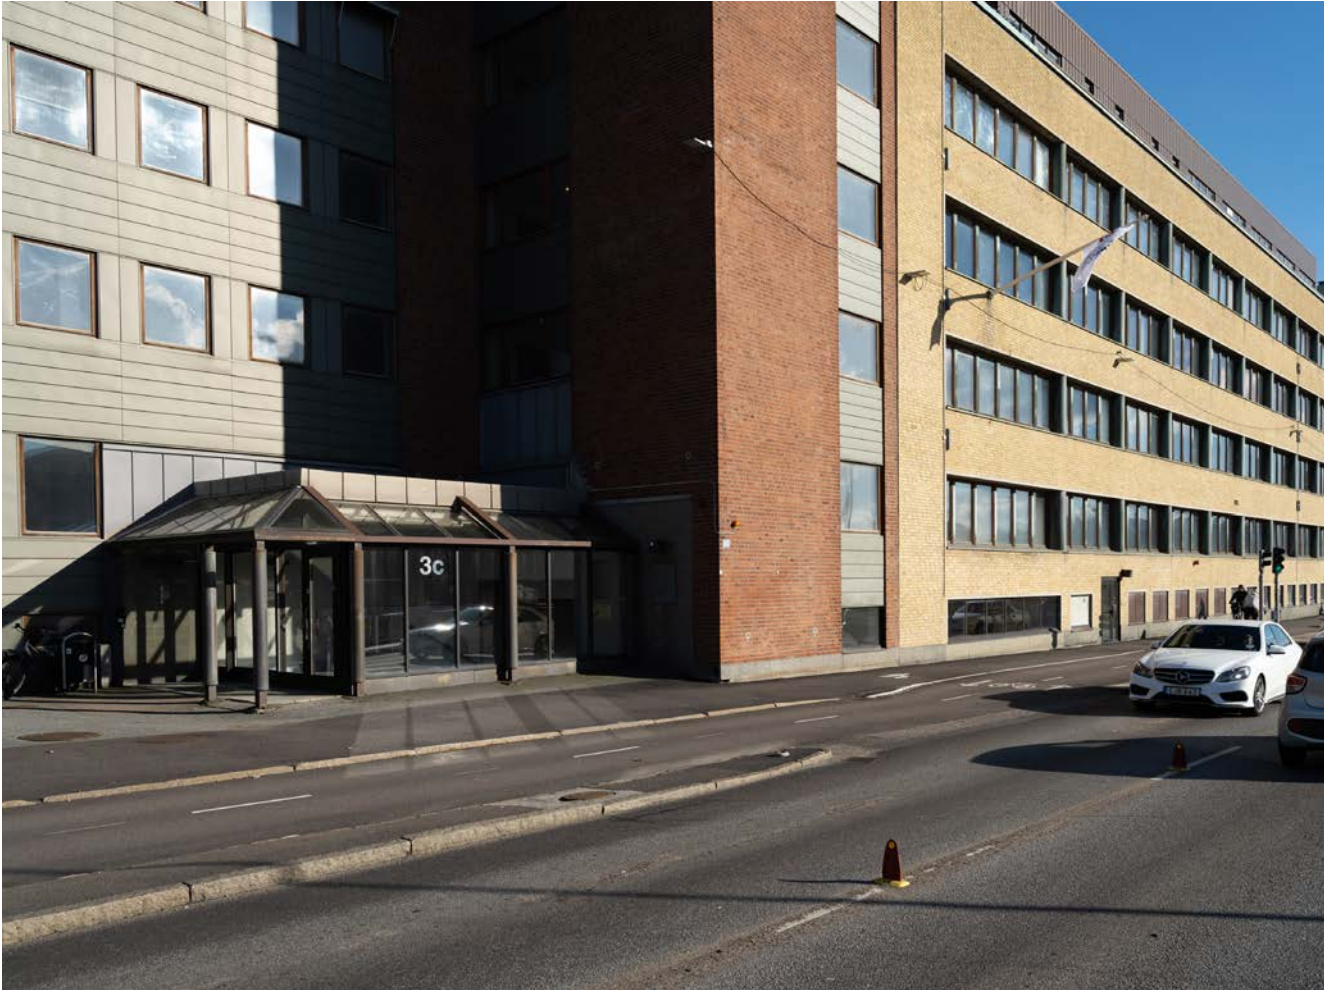
Huvudentrén idag.
Foto: Kalle Sanner

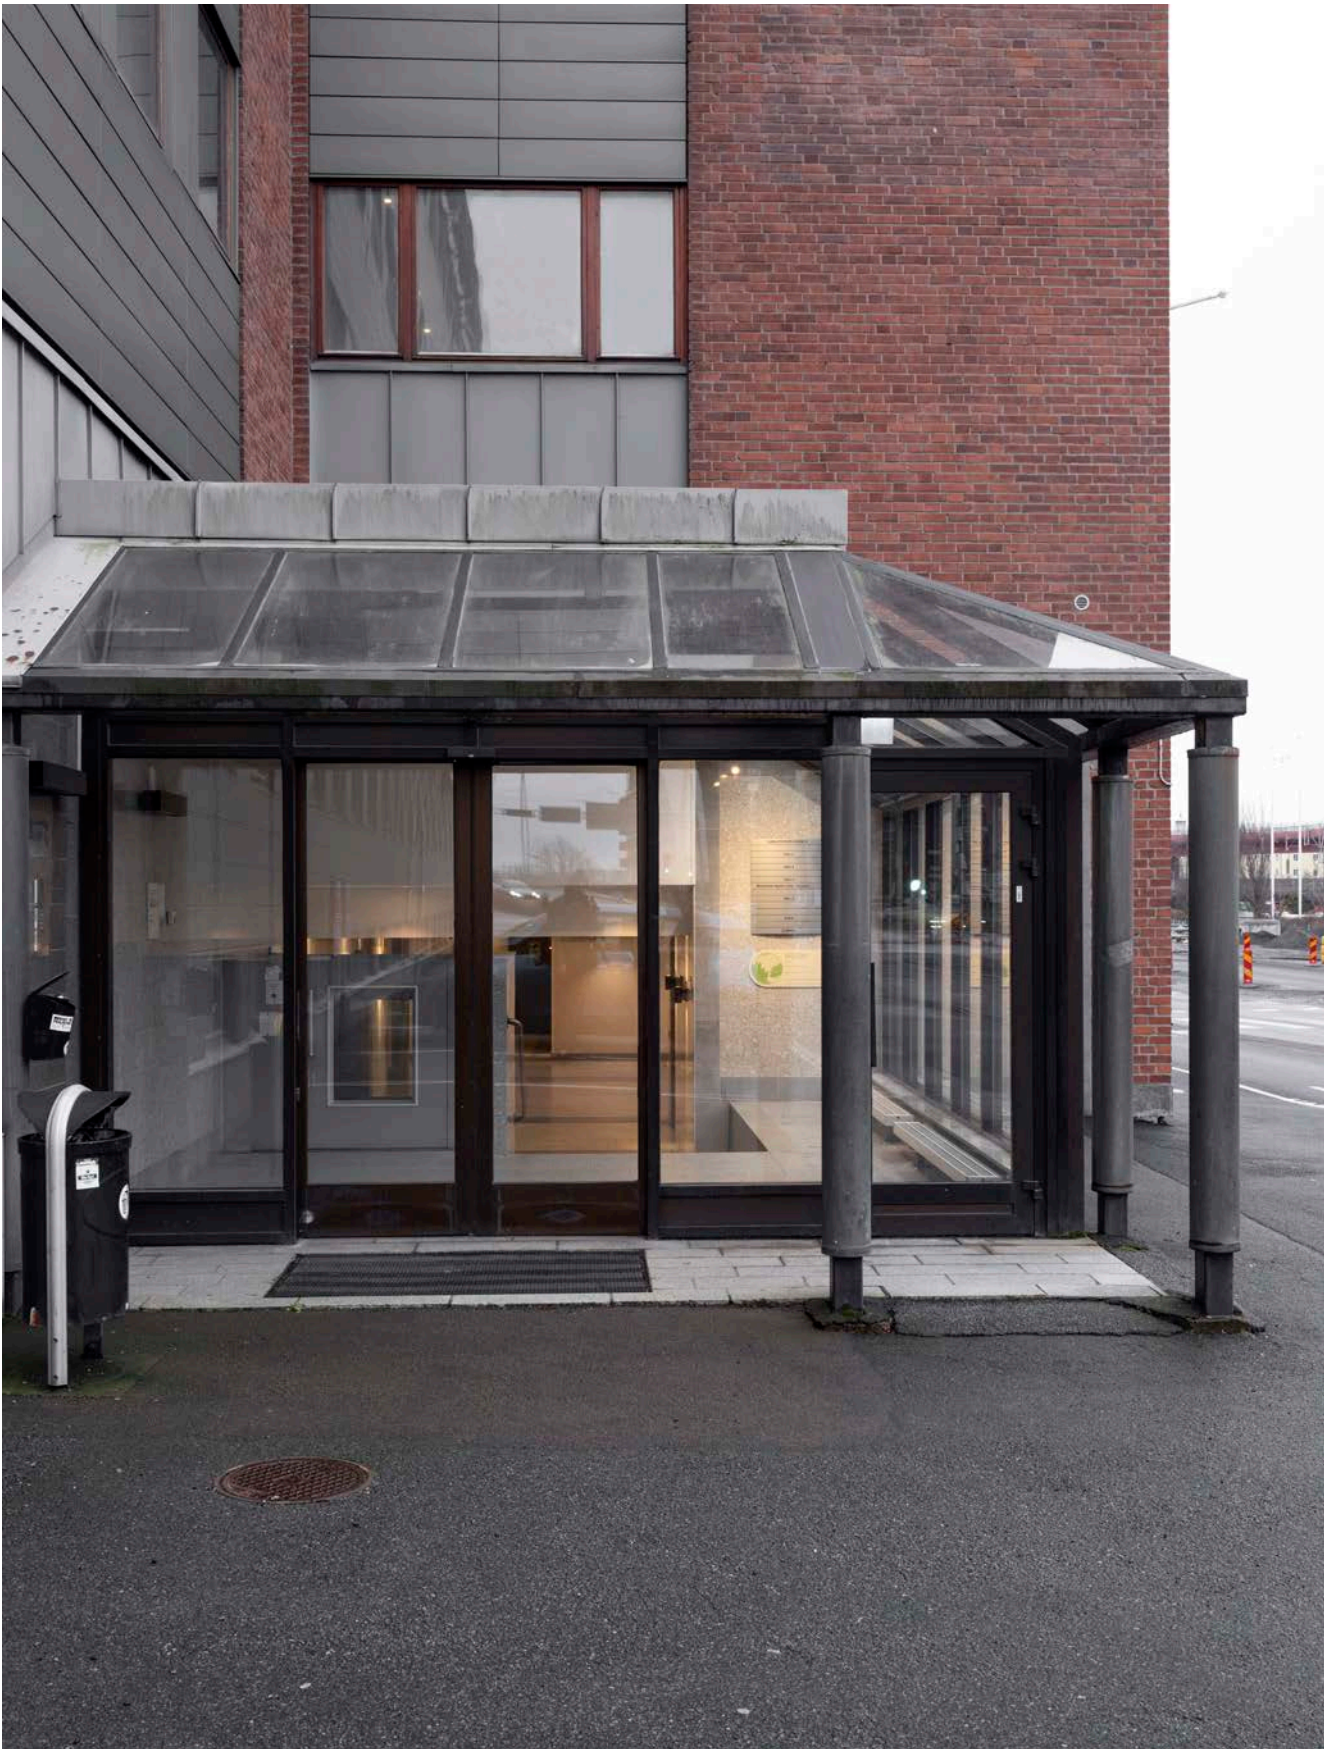
Huvudentrén idag. Ett inglasad vindfång leder till en hisshall som ligger en knapp meter under gatuplan.
Foto: Kalle Sanner

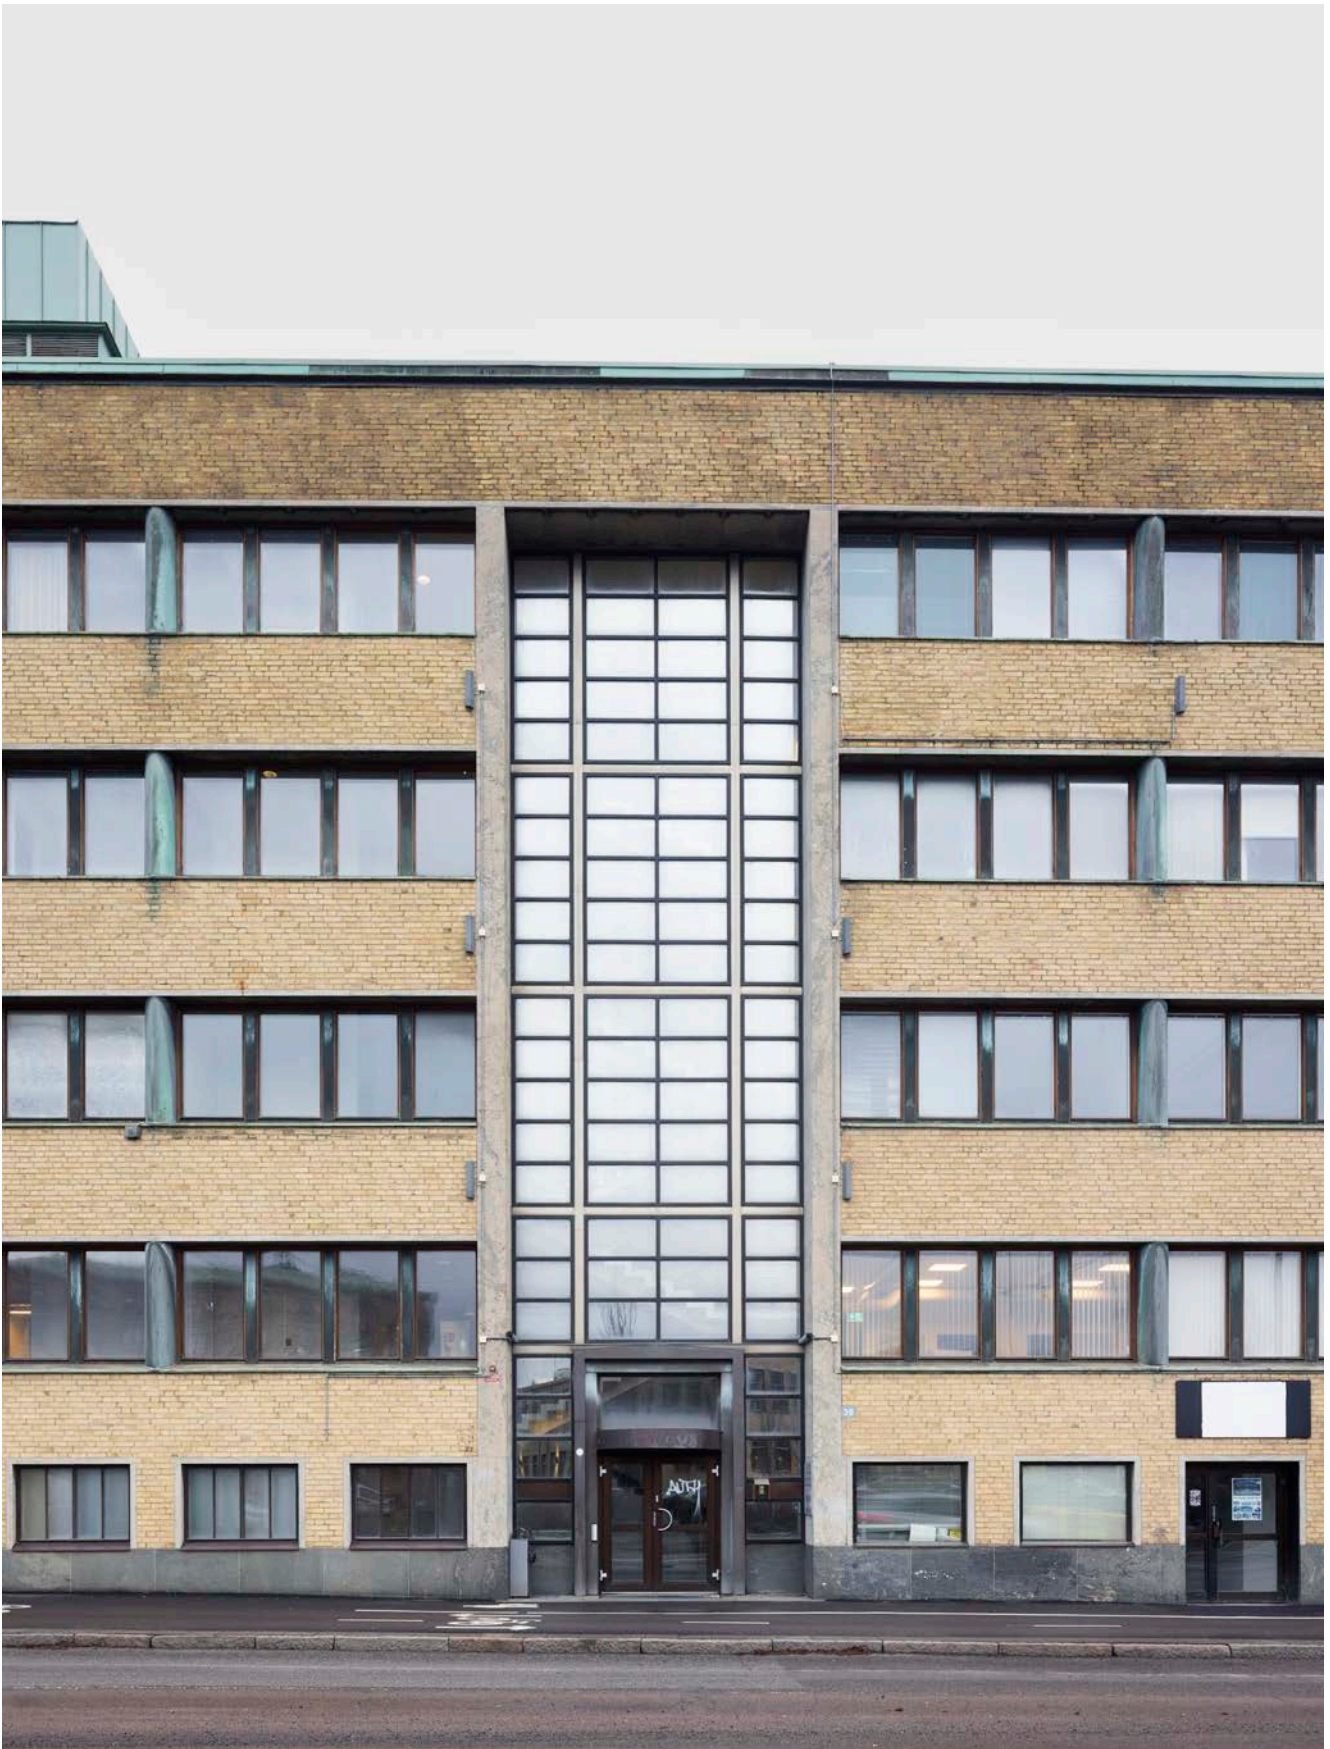
Den ursprungliga huvudentrén i södra änden av byggnaden idag.
Foto: Kalle Sanner

- **Huvudentrén i söder har tappats bort**
Med den nya huvudentrén i mitten av byggnadskomplexet har den mer påkostade entré som annonserade det ursprungliga huset tappat i funktion.

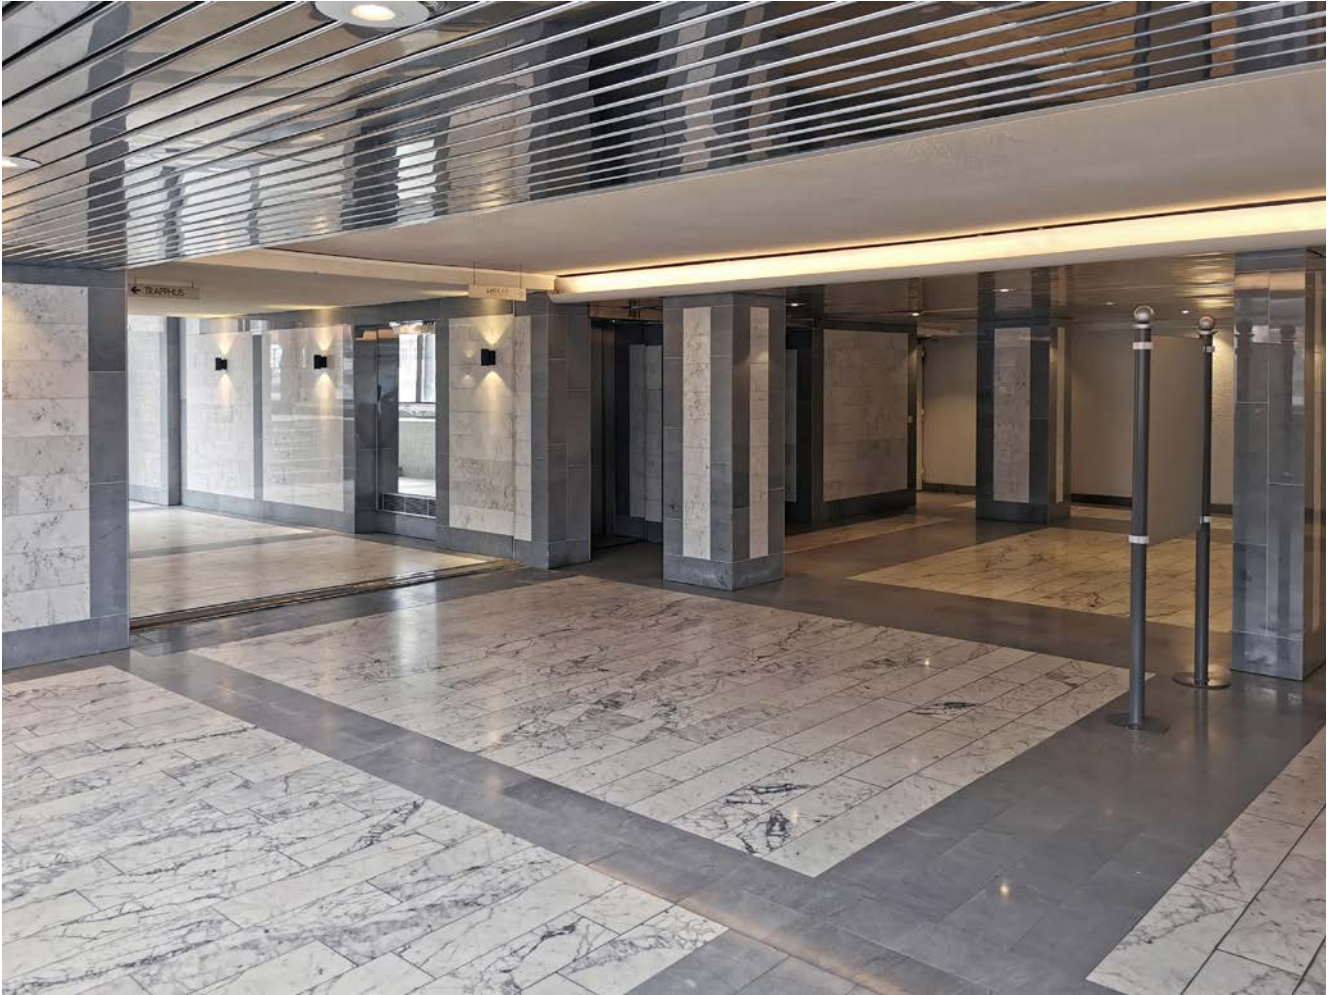
Entréhall med hissar. Takhöjden är mycket låg, vilken kan vara orsaken till användandet av speglar i undertak.
Foto: Ylva Frid

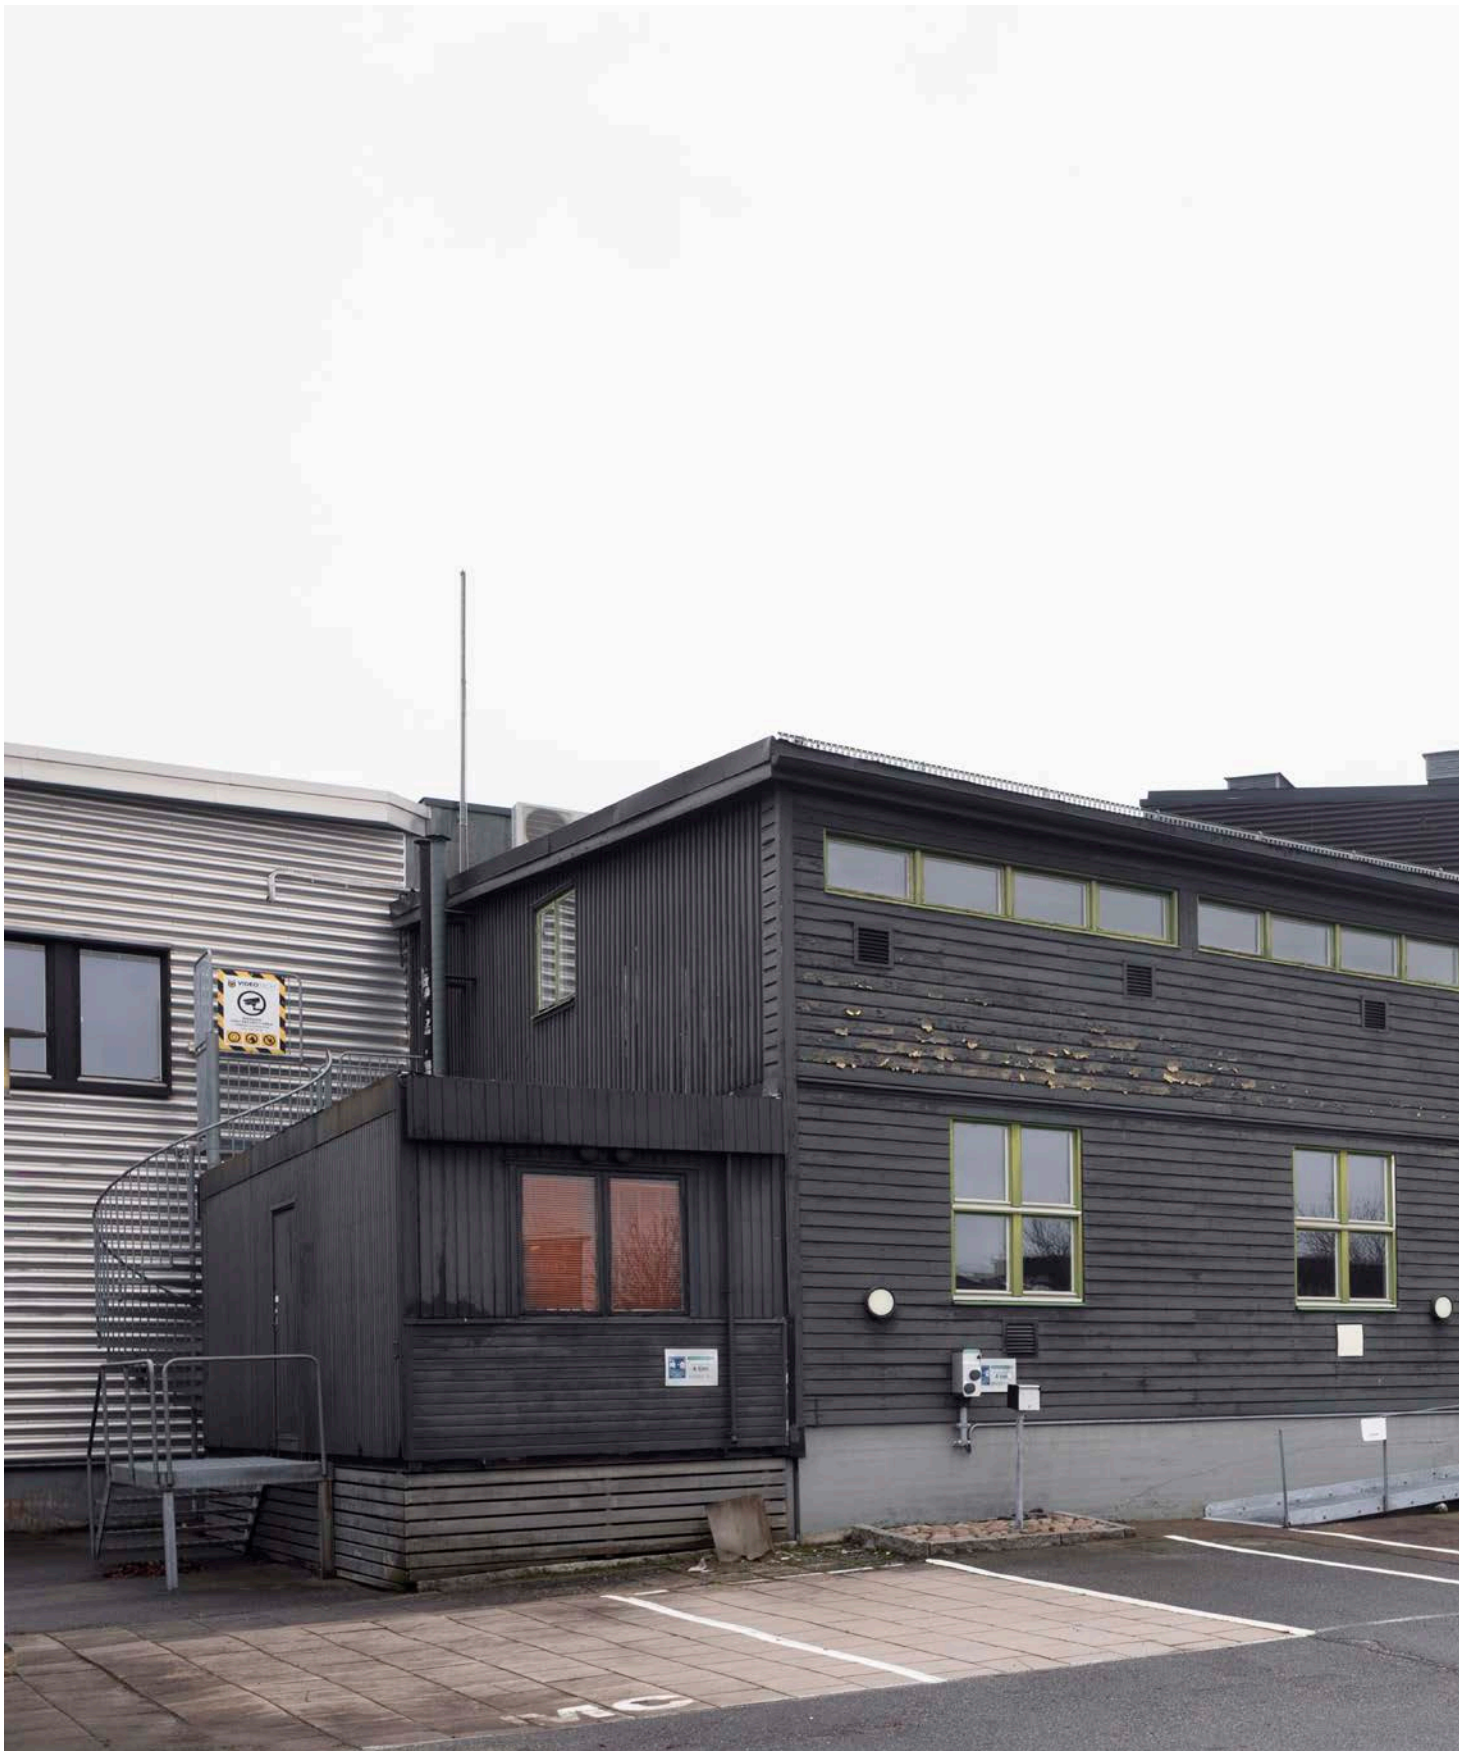
Träbyggnad på innergården, utbyggd som lagerbyggnad för Telegrafverket från 1931 som syns till höger i bild.
Foto: Kalle Sanner

Den svarta träutbyggnaden mot det tidigare Telegrafkontoret på gården är också relativt intakt. Huvudkontorets tillbyggnad från 1960-talet är också i stort bevarad, även om skivmaterial på fasad har bytts ut och kulören ändrats. Entréerna har uppgraderats över tid vilket delvis har förvanskat fasaden.

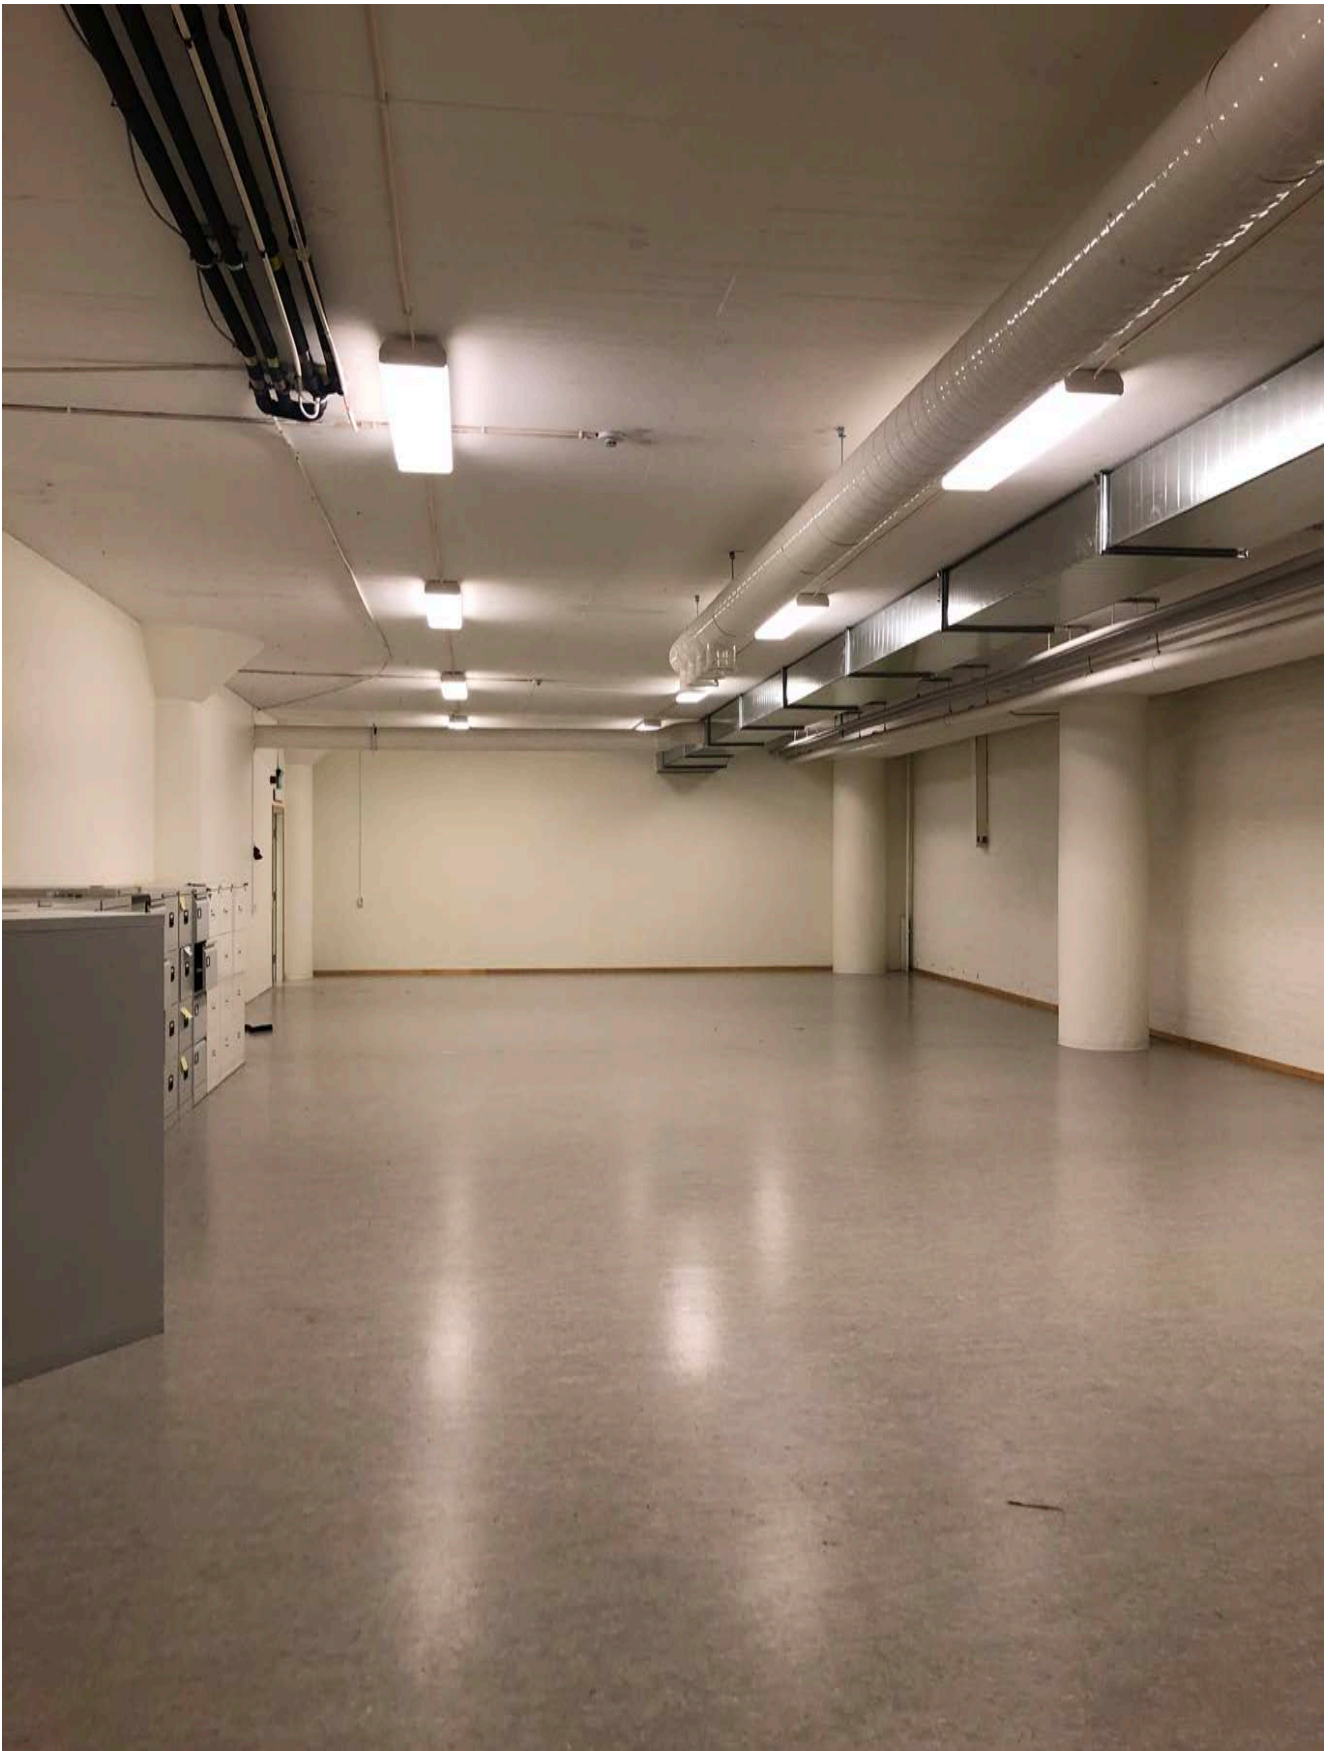
Interiör lagerbyggnaderna som byggts om till kontor, stort rum helt utan fönster.
Foto: Fabel arkitektur
