RE:purpose – TURITZHUSET

Turitzhuset - nya värden ur det gamla

Rapportförfattare team "Nya värden ur det gamla"

Projektägare
ArkDes & Vinnova

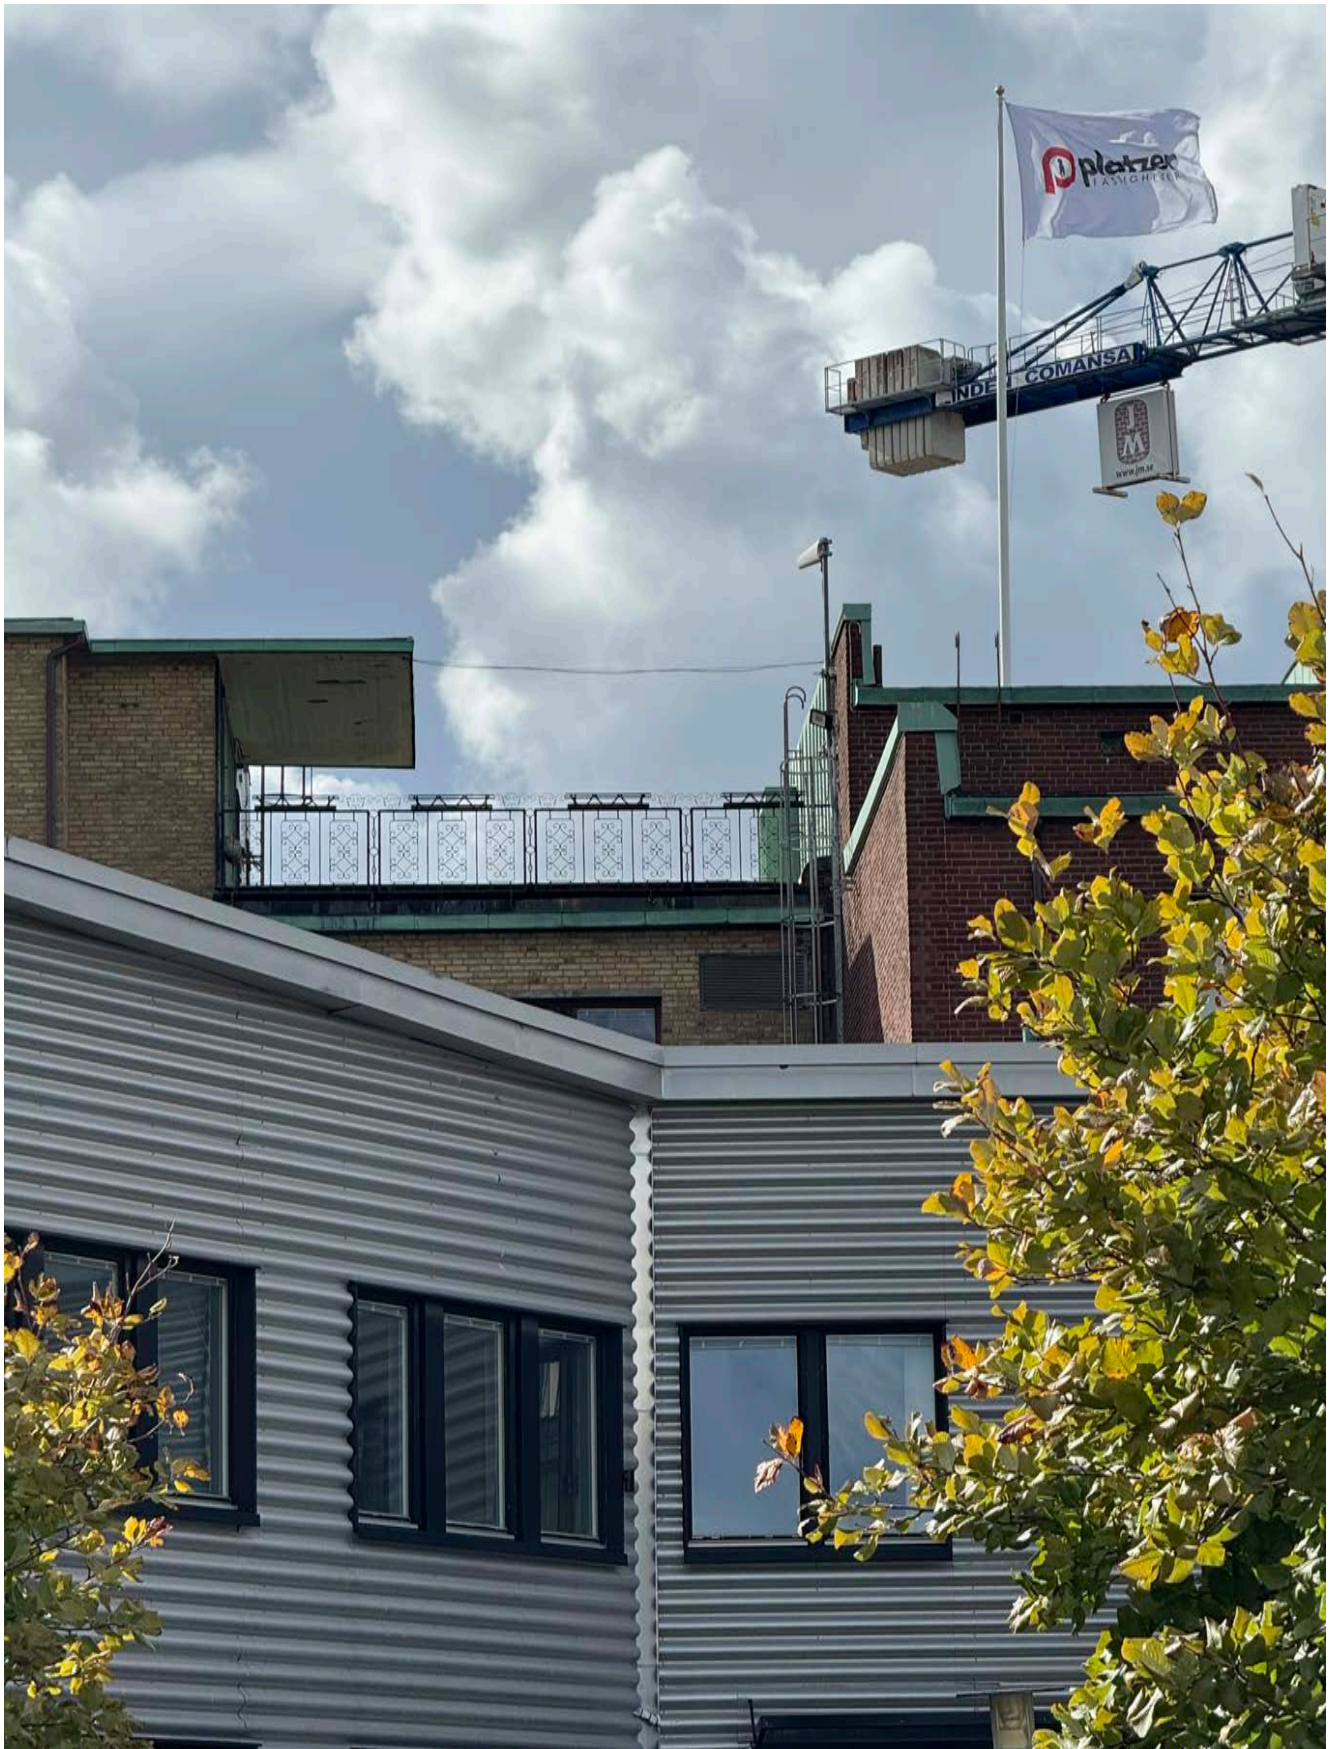
Exteriör lagerbyggnaderna som byggts om till kontor, i bakgrunden syns takterrassen och den förbyggda fasaden på det ursprungliga gula tegelhuset.

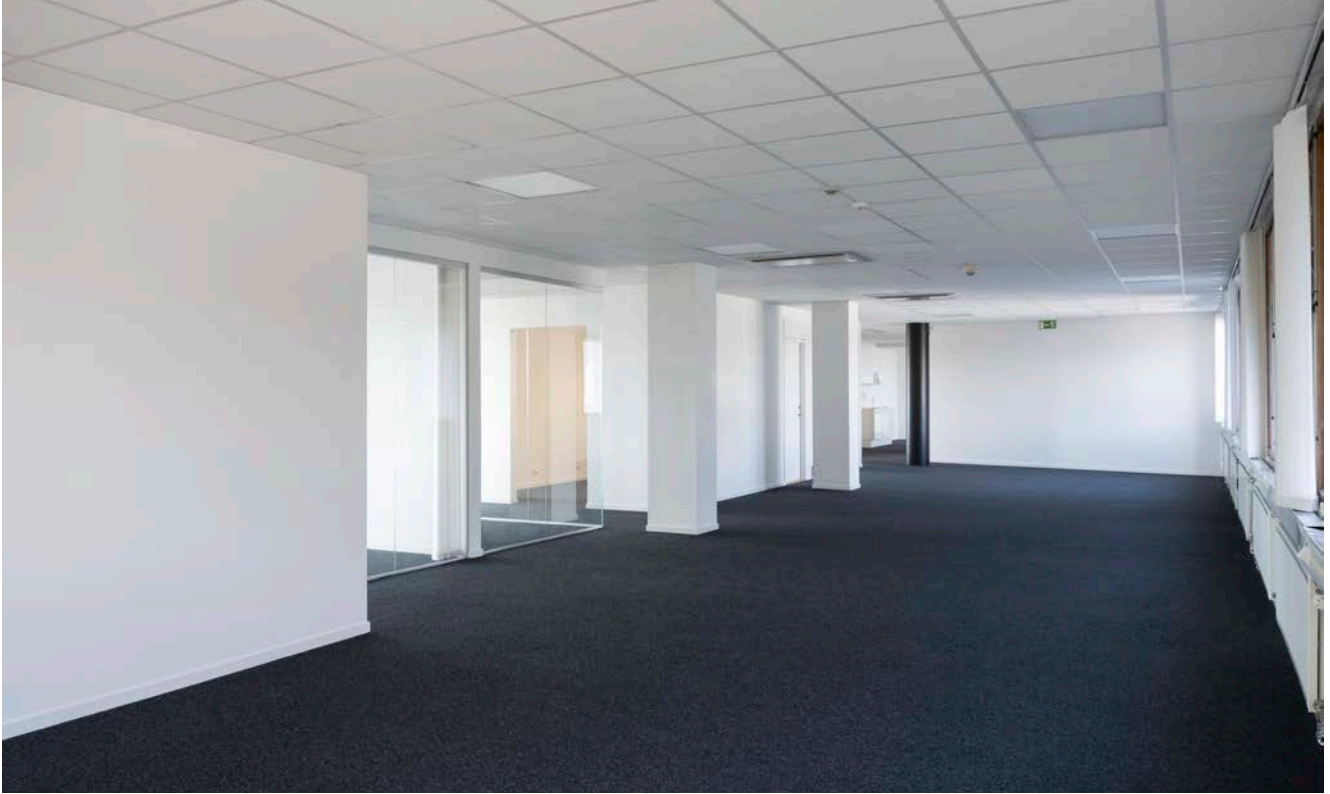
Exempel på interiörens förändring över tid. Fotot ovan visar hur den ursprungliga sessionssalen ser ut idag. Pelarnas placering visar var den panelklädda väggen tidigare funnits, och den bakre väggen är borttagen.

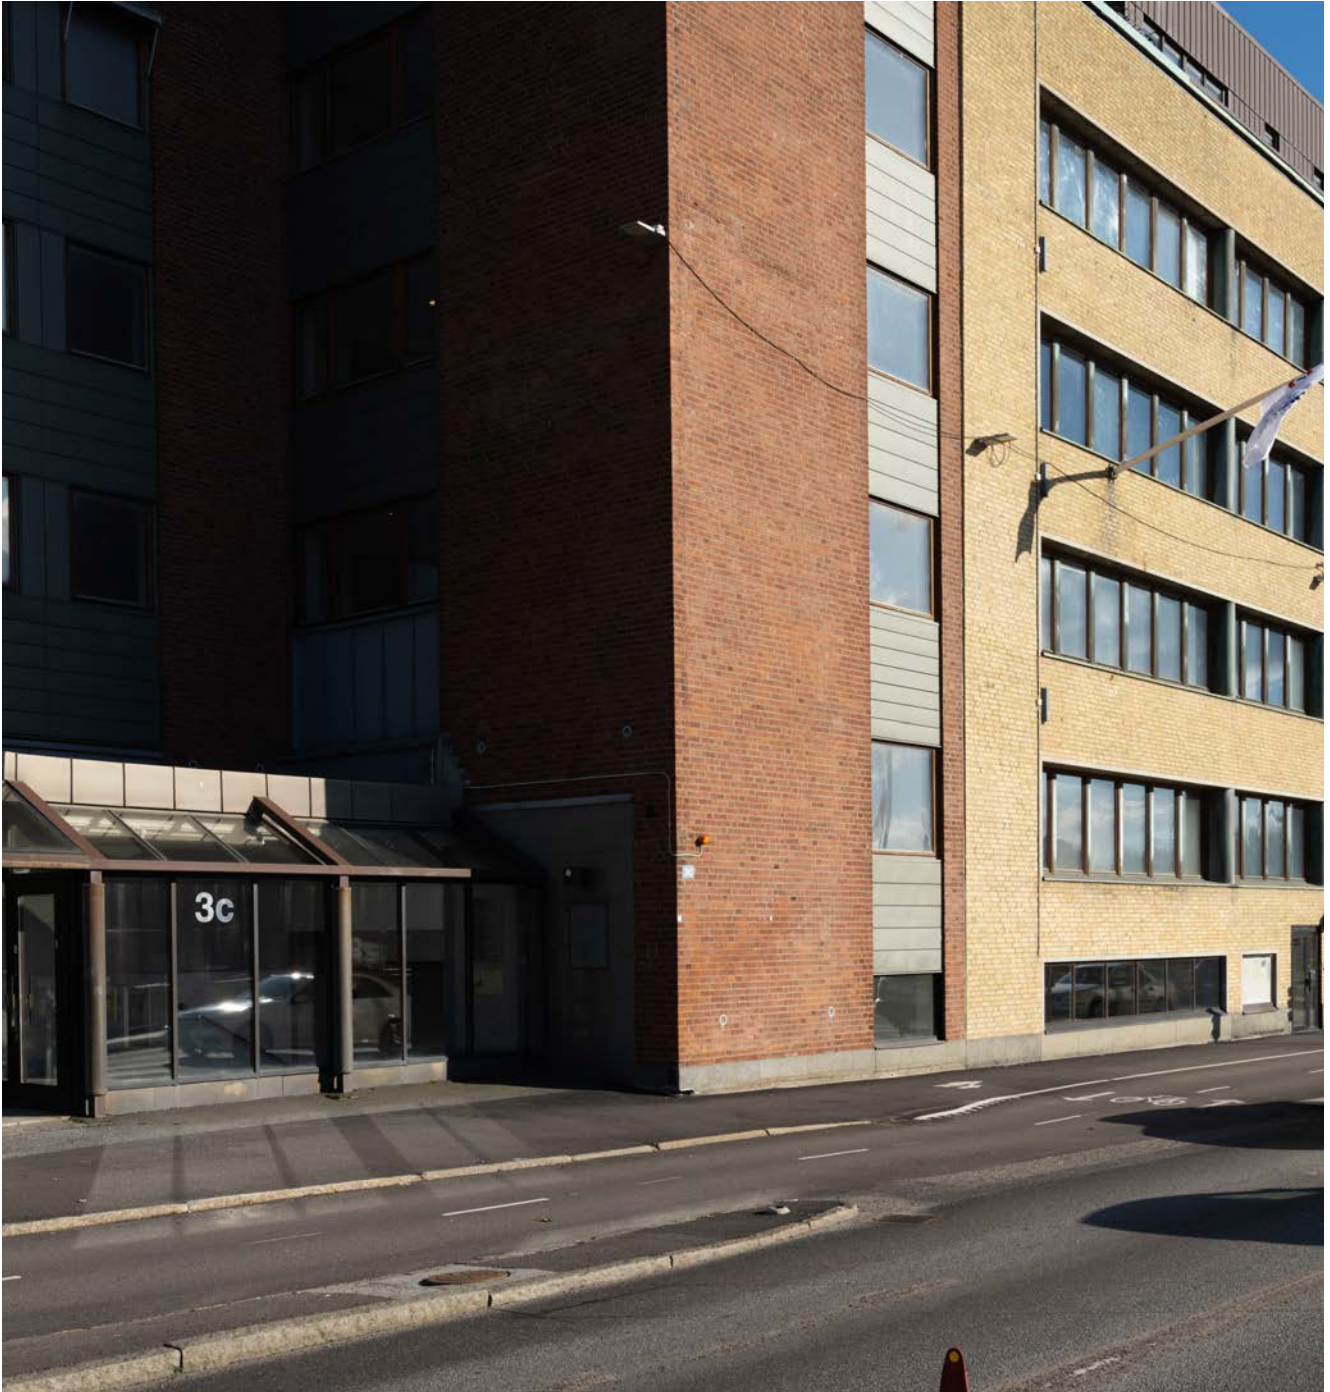
Exempel på exteriörens förändring över tid. Fotot ovan visar det som idag är huvudentré till både den äldre, gula byggnaden och den nyare röda. Fotot till höger visar samma vy tagen ca 1941.

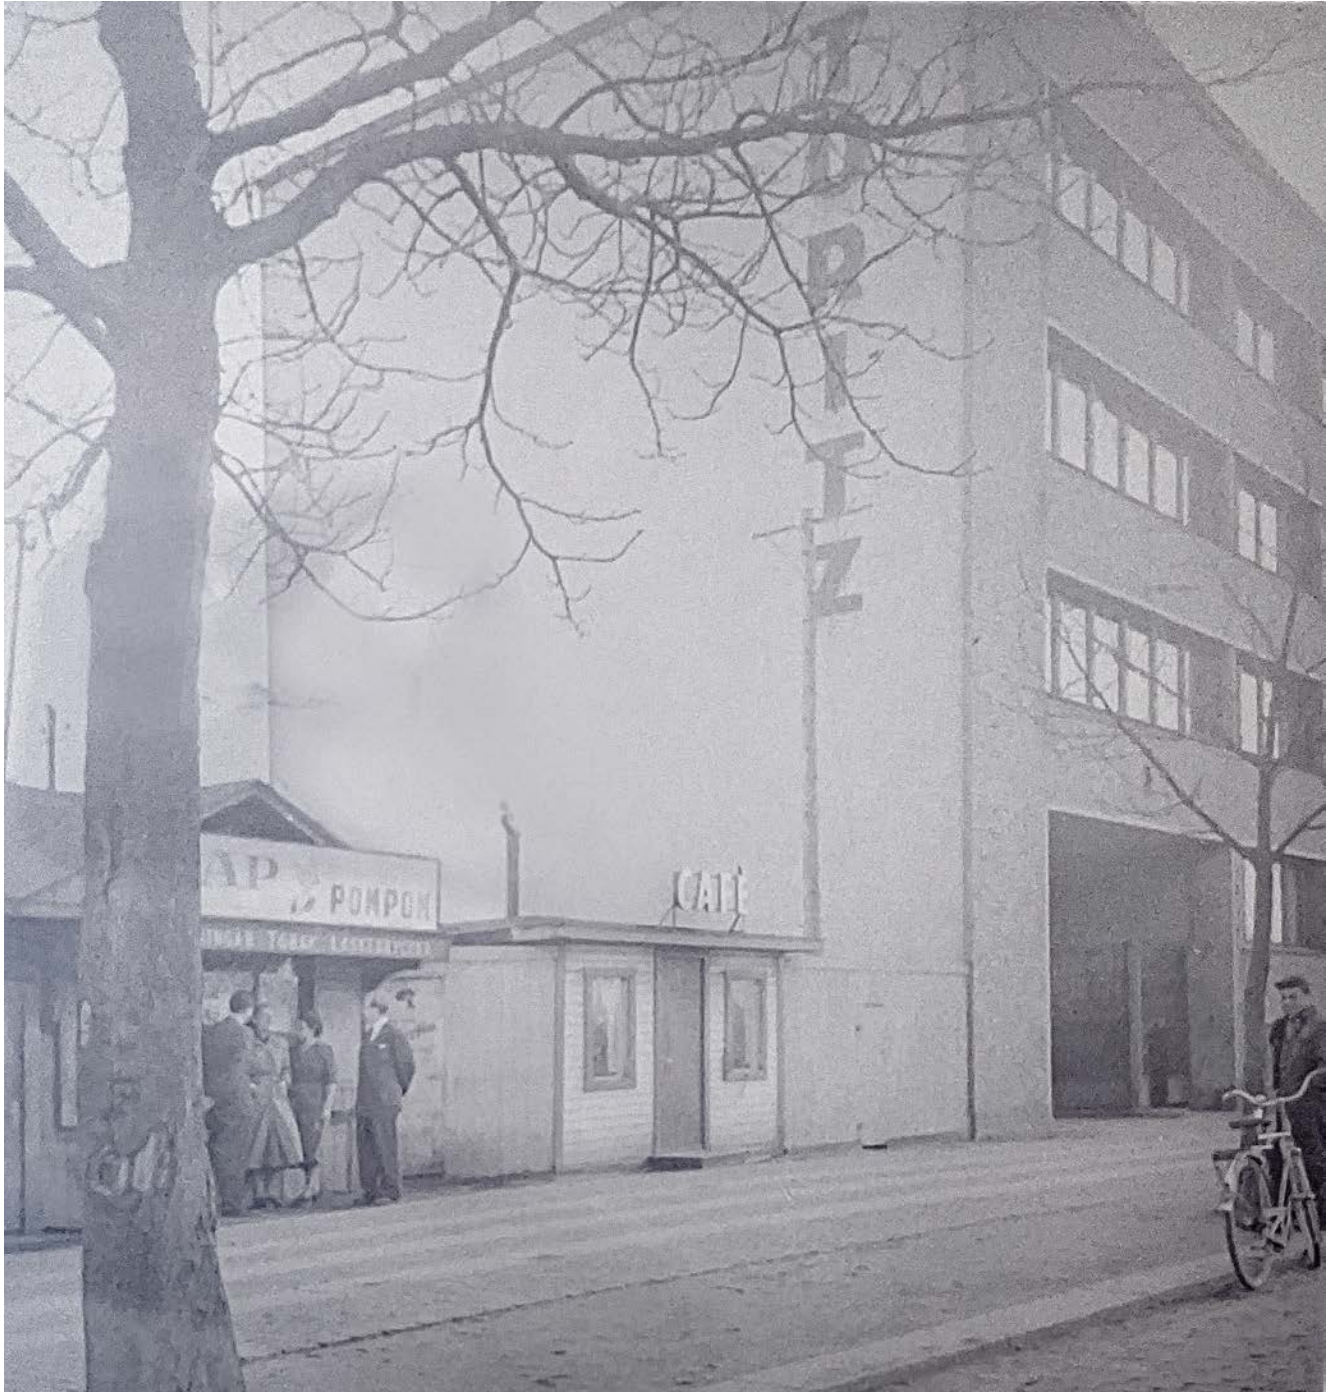
De två nedersta fönsterraderna till vänster har tillkommit när passaen som skymtar i bild på föregående foto sattes igen på 1960-talet.
Foto: Kalle Senner.

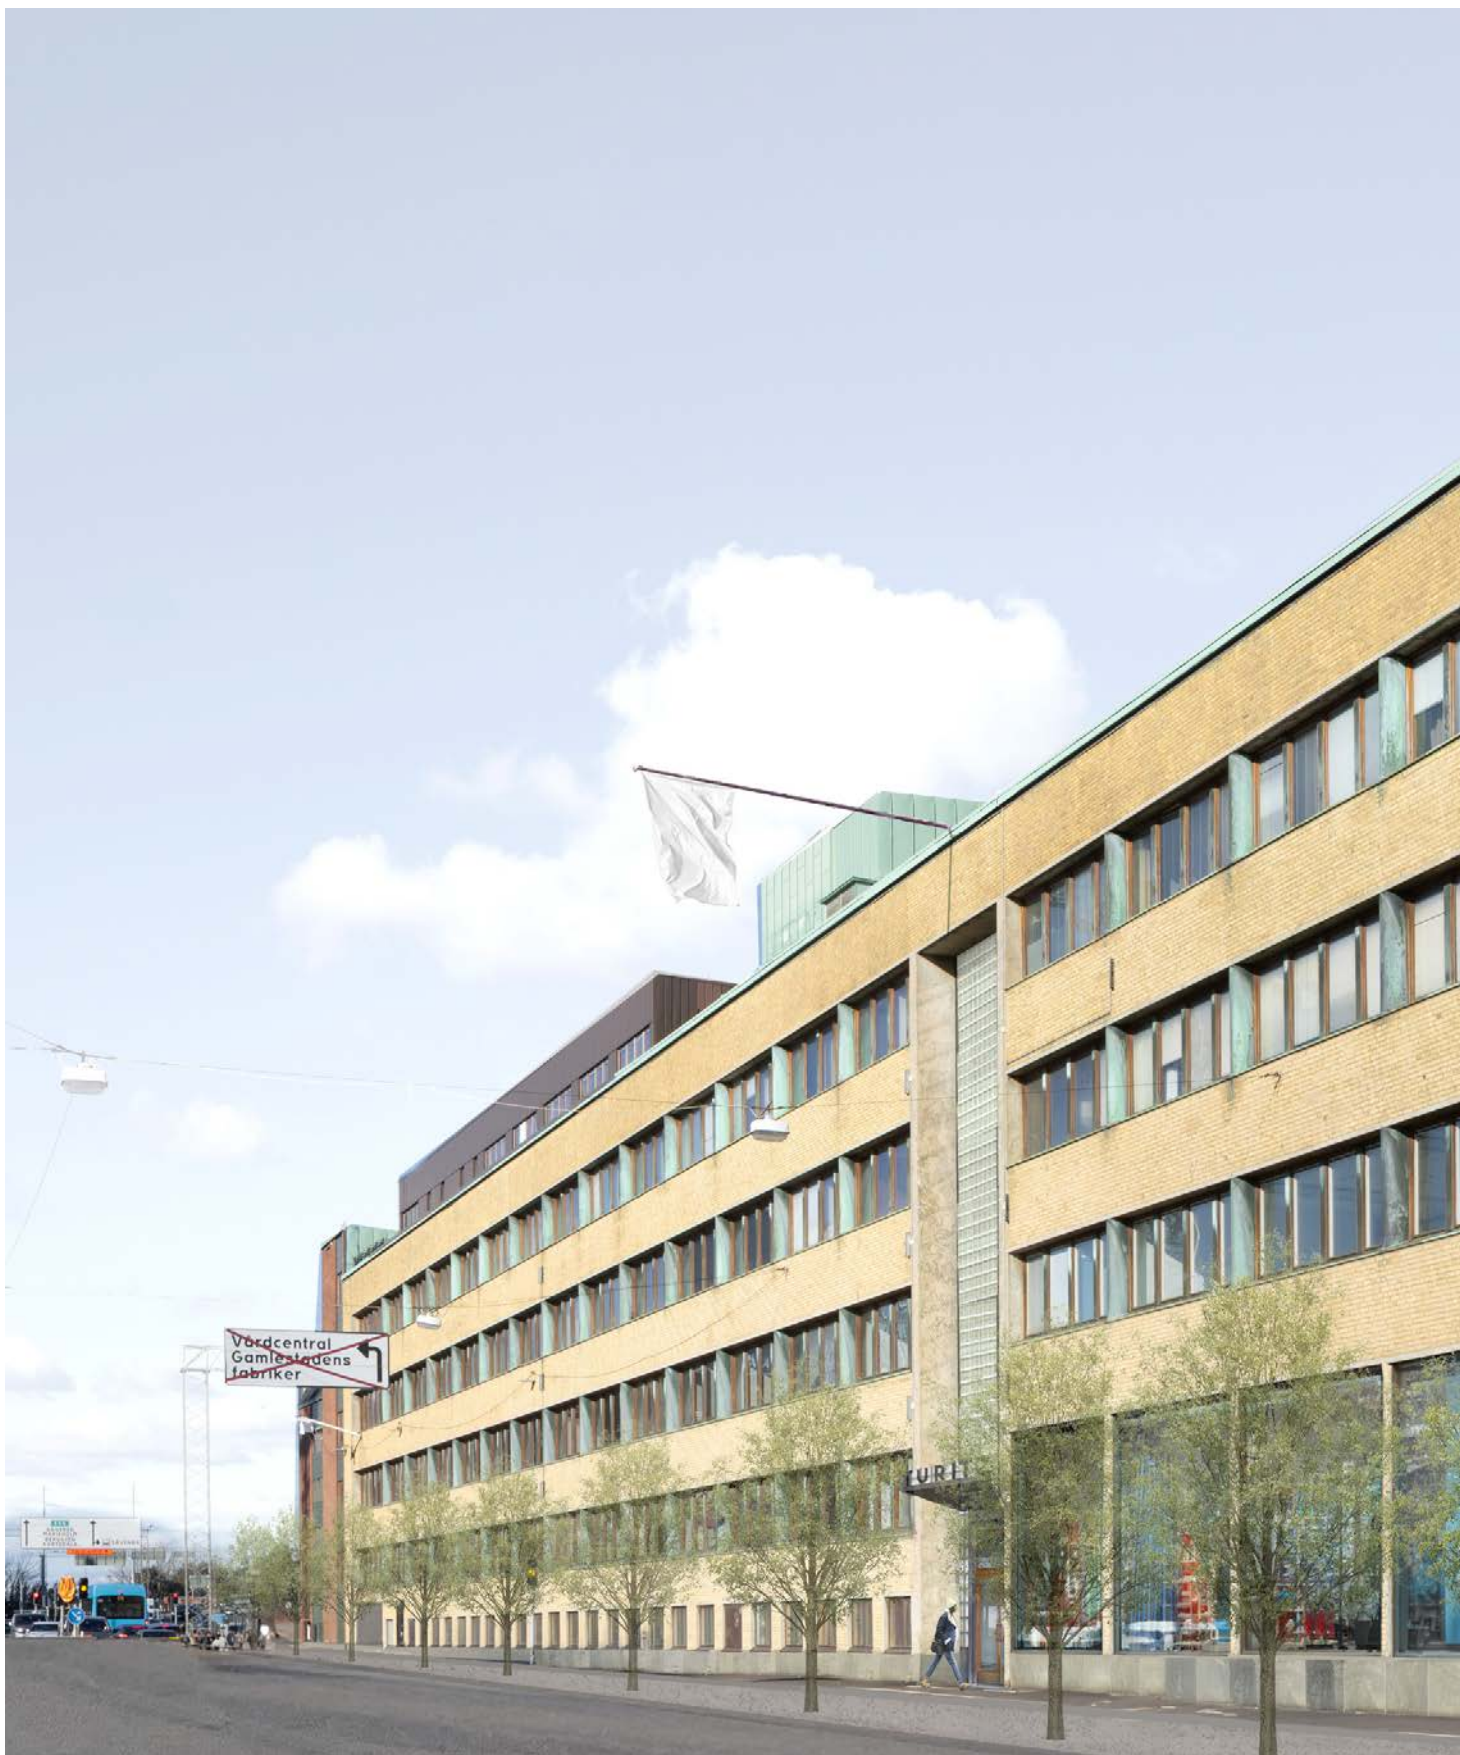
Illustration av omtolkad/återställd byggnad. Turitzhuset söderifrån, med en delvis återställd, delvis omtolkad entréfasad. Huvudentré, neonskyltning och flaggstång har återställts efter originalritningar. I södra delen har våningshöjden dubblerats i gatuplan, för att ge plats för showroom/butikslokal. Träd återplanteras längs gatan.

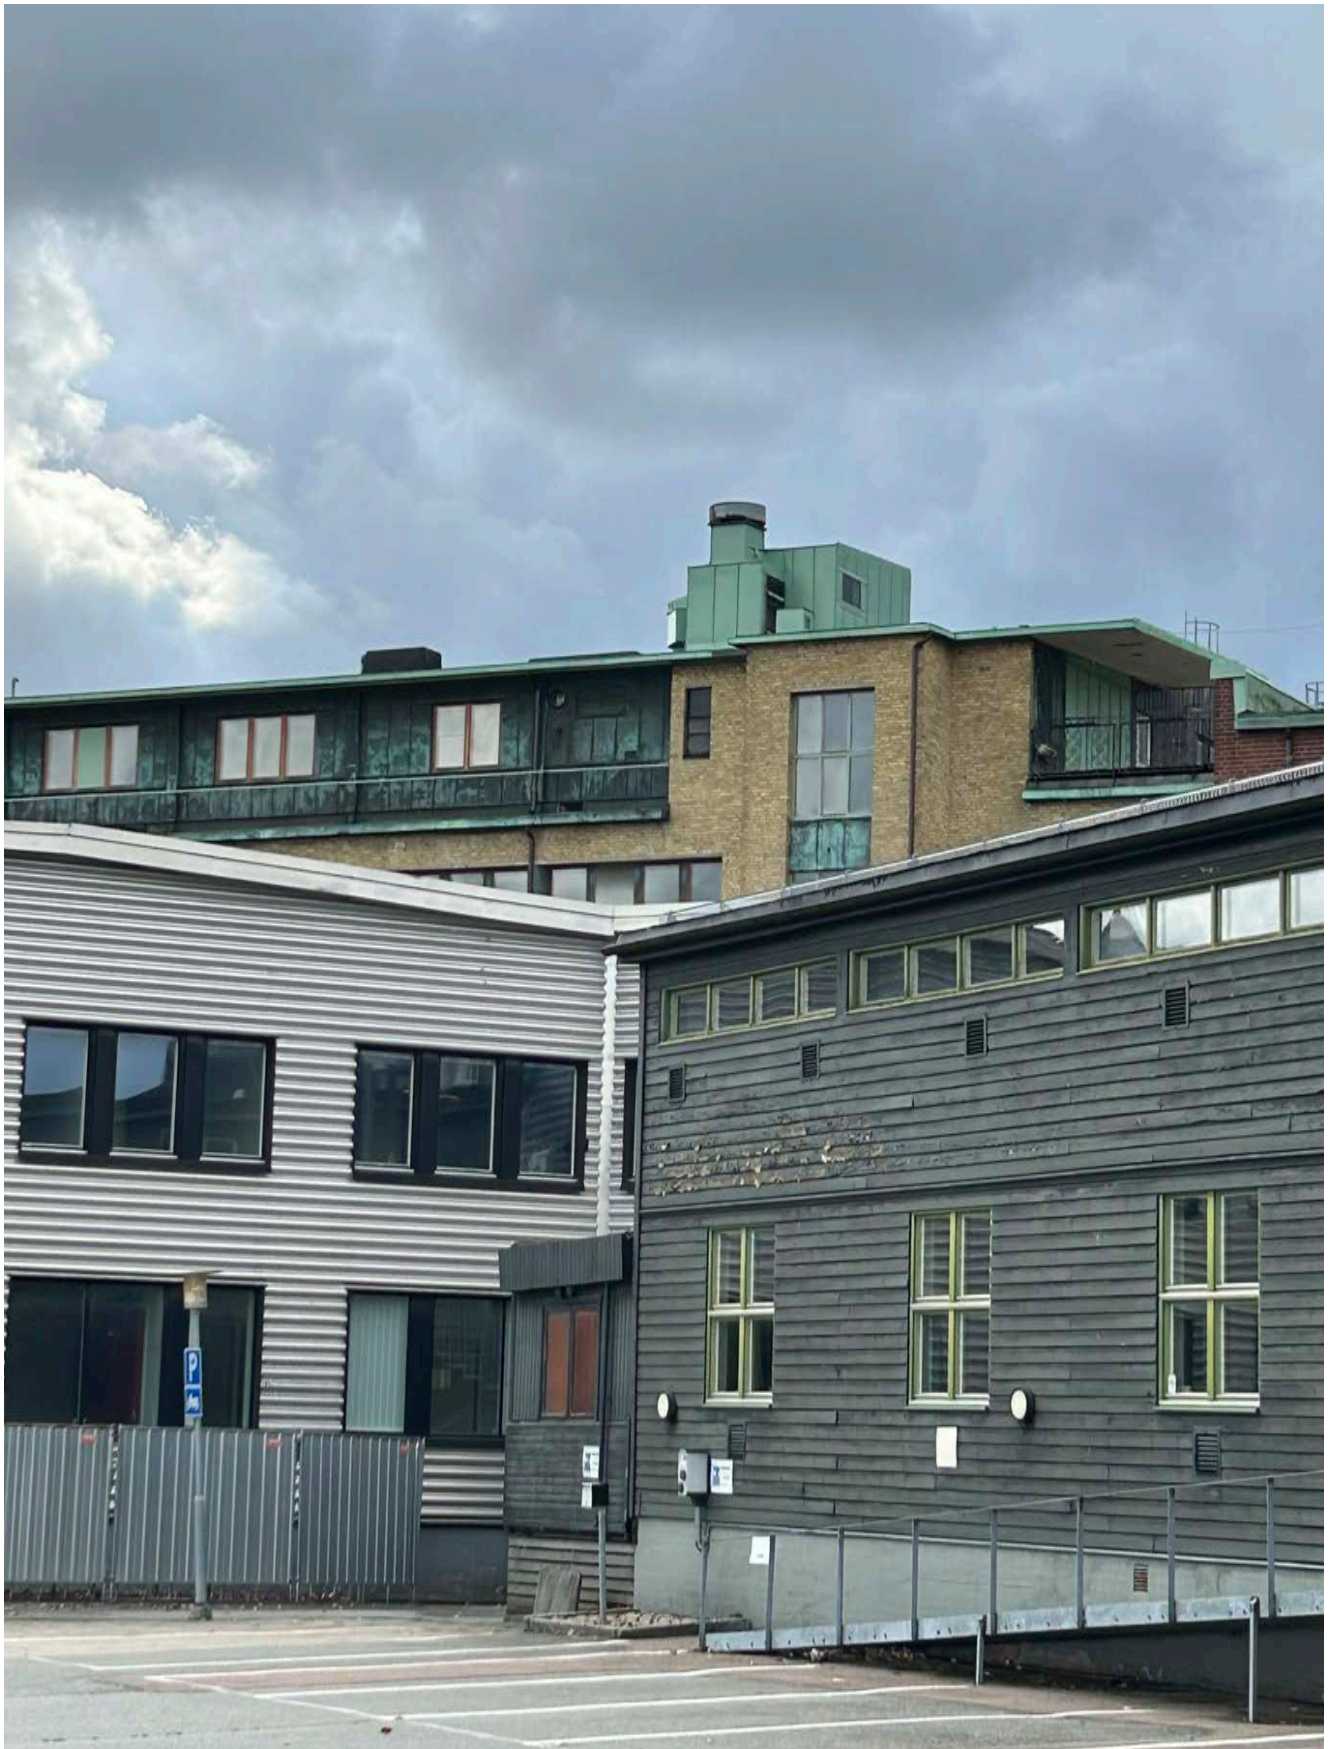
Vy över fastigheten från gården. En brokig upplevelse med huskroppar, fasadmaterial och uttryck. På Turitzhusets tak skymtar delar av den ursprungliga vinterträdgården och takterrassen.
Foto: Ulrika Lindh

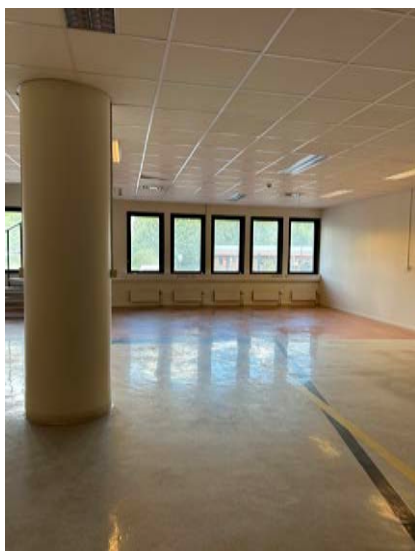
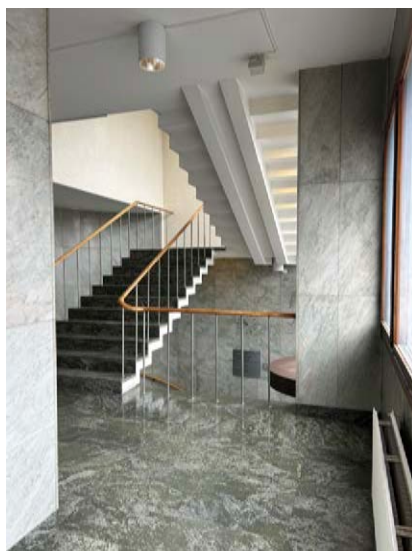
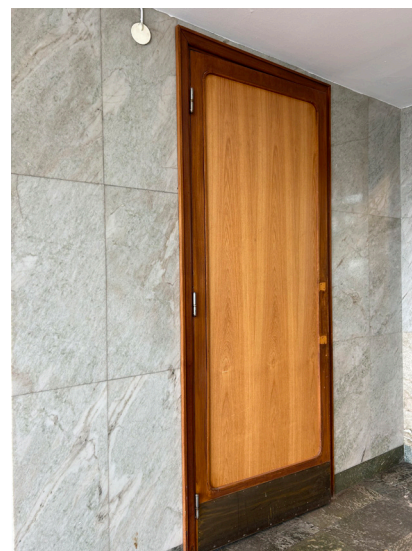
Exempel på interiör i Turitzhusets huvudkontor; fönsterraden i fasad är bevarad liksom den bärande pelarstrukturen. Den ursprungliga huvudentrés trapphus är mycket välbevarat med enstaka trädörrar bevarade. I övrigt sänkt undertak, nya invändiga väggar, nya golvmaterial.

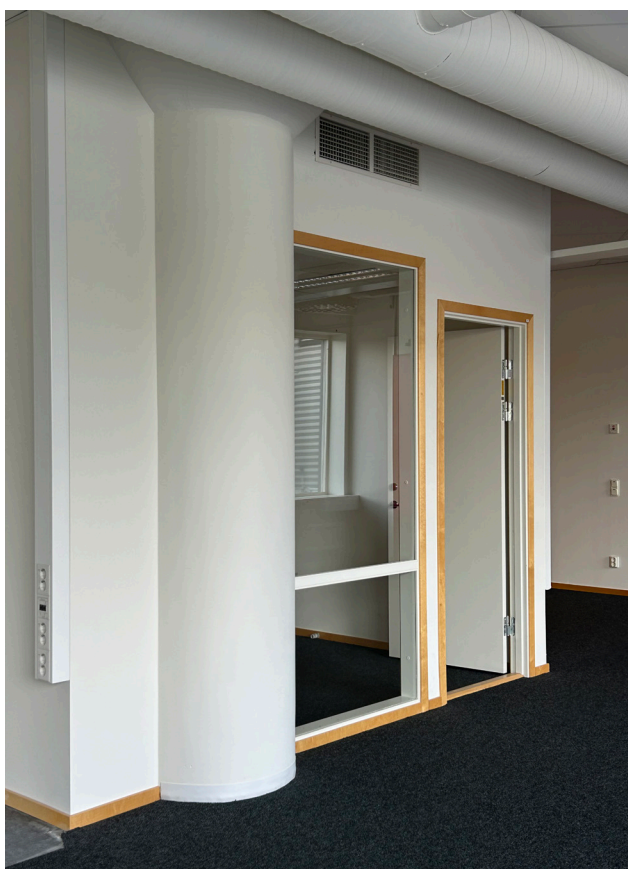
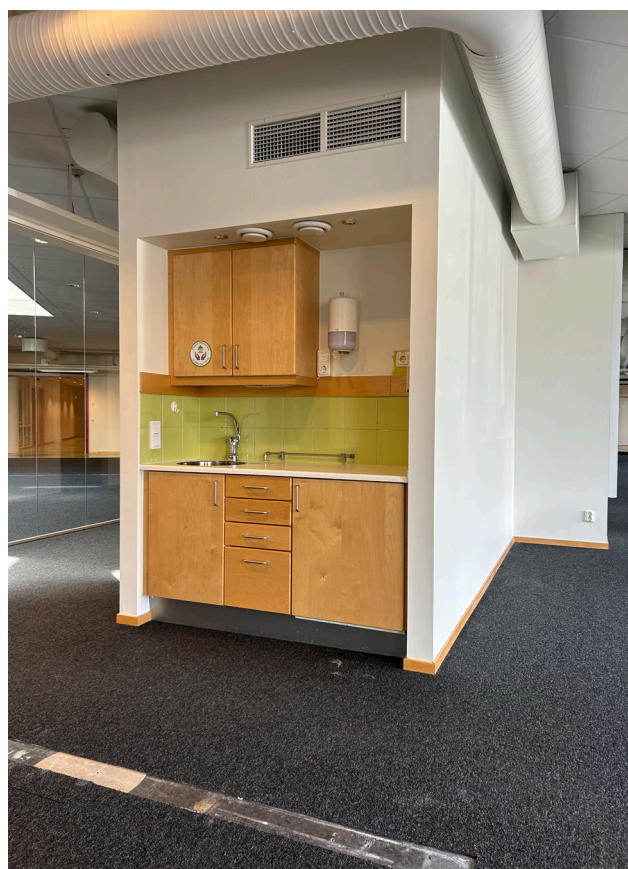
Foto: Delar av interiör från senare tid. Inredningen är i gott skick och av god kvalitet vilket gör att den bör återanvändas.

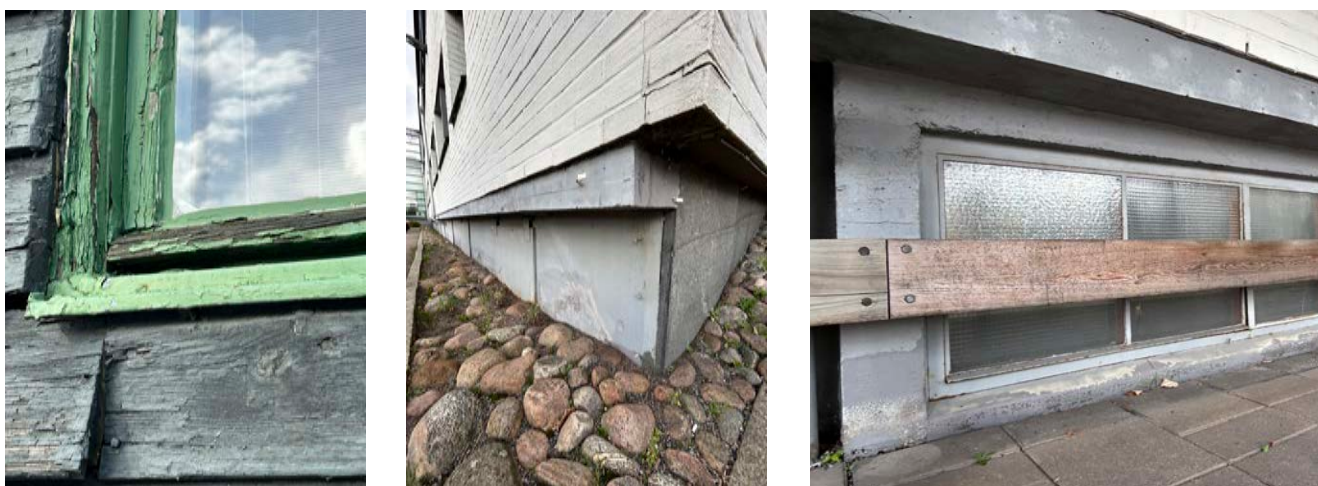
Till vänster ser vi exempel på en fönsterkonstruktion med inbyggd droppnäs i bågen. En äldre lösning som fungerar om fönstren är av god träkvalitet. En modernare lösning är en dropplist av plåt, men då det bildas kondens under plåten riskerar den snarare att utgöra en punkt med risk för rötskador på bågen. Telegrafbyggnadens lagerlokals fönster är i stort behov av renovering. I första hand skrapning, ommålning och kittning, men troligtvis även trälagningar av bågbottenstycke och nederdel av karm. I mitten ser vi exempel på den tilläggsisolering som skett på flertalet fasader vända mot Byfogdegatan och mot gården. Ett rött tegel har använts vid tilläggsisoleringen, som i senare skede troligtvis har målats vitt. Fotot till höger visar de gamla källarfönstren som har täckts för med en plank då cykelparkering erbjuds där. Även här blir det tydligt att fasaden är kraftigt tilläggsisolerad.
Foto: Ulrika Lindh

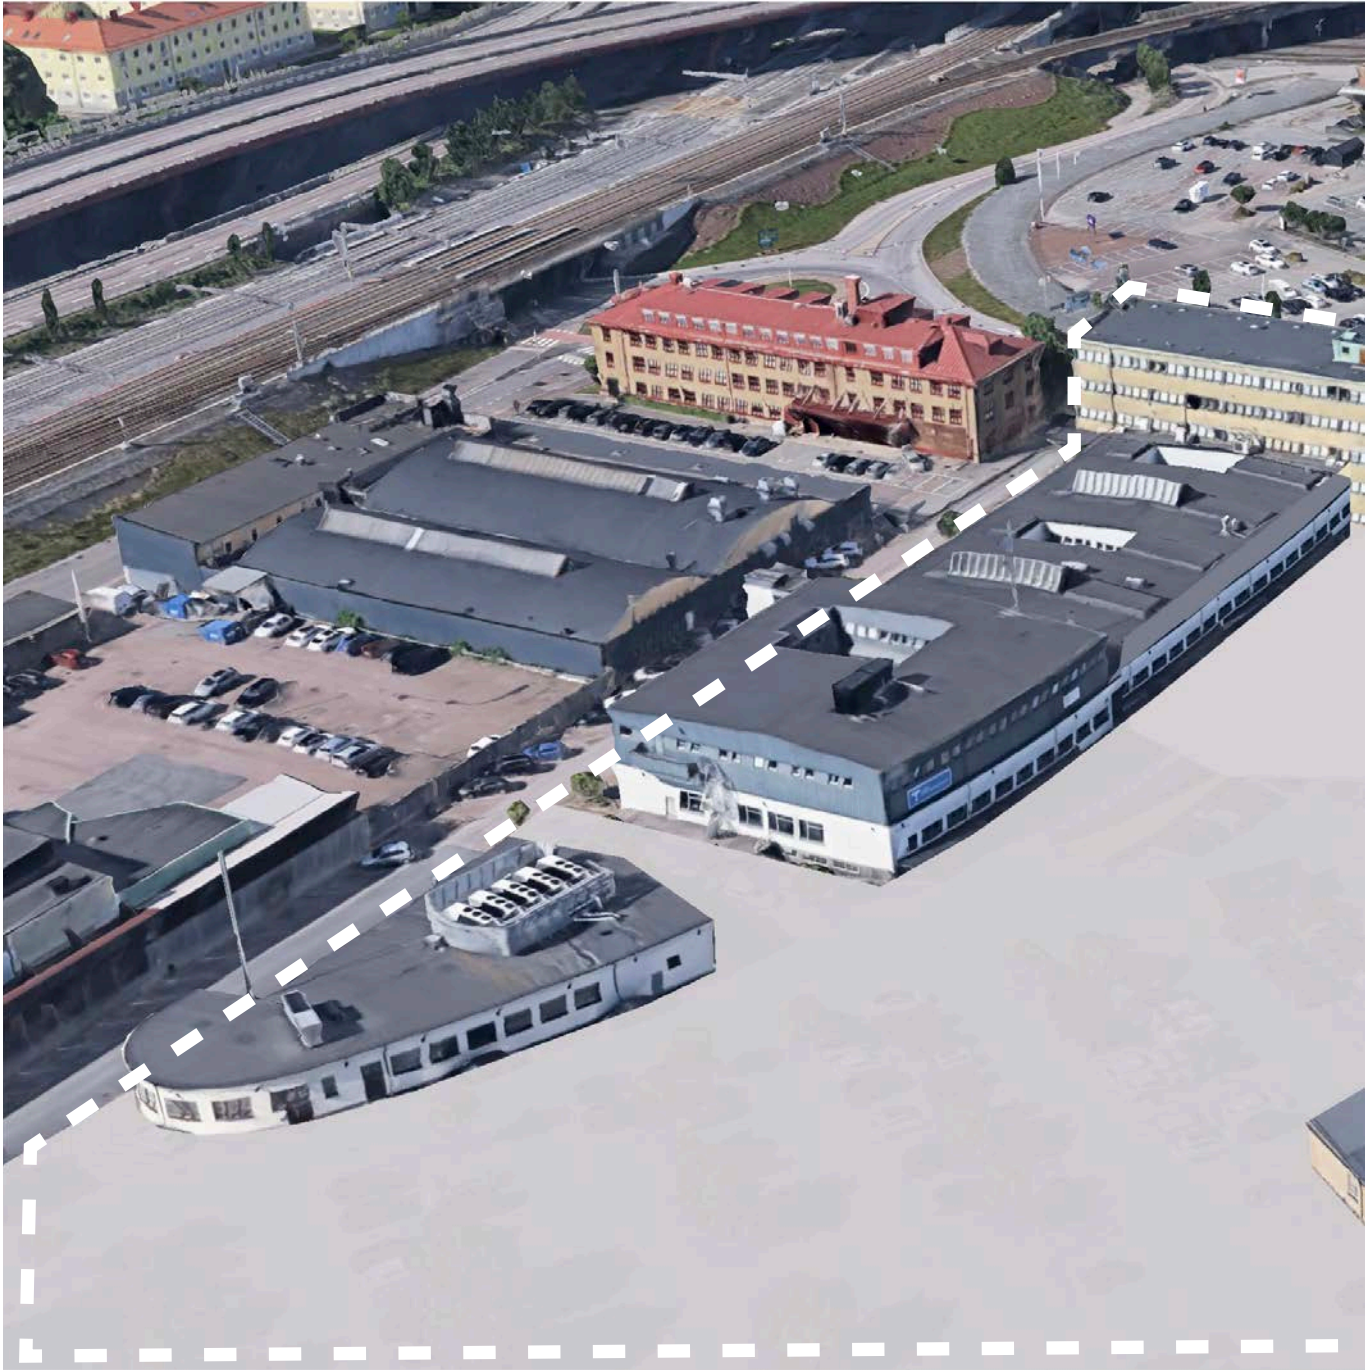
Illustration över arbetsområdet för fallstudien efter demontering av delar av byggnaderna.

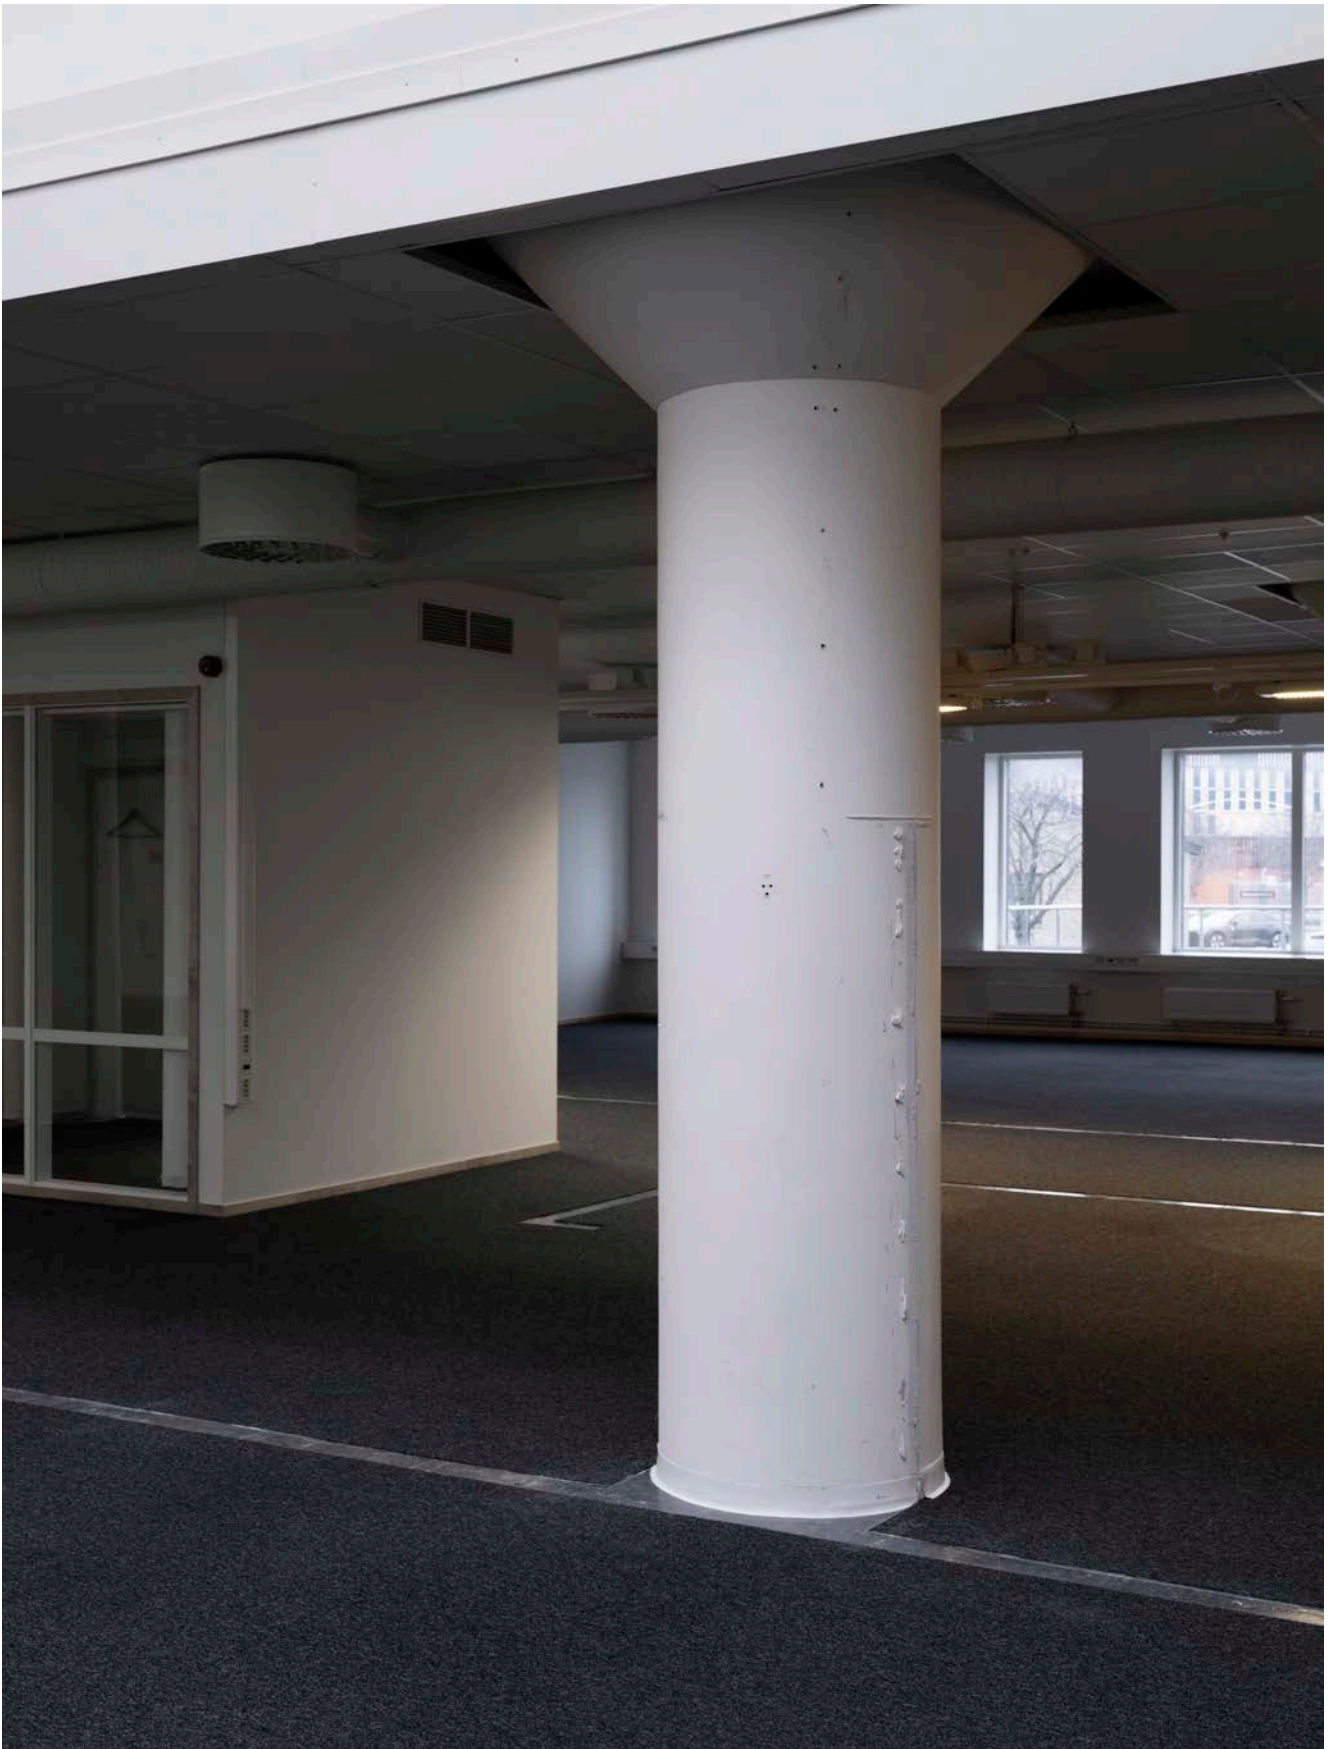
Interiör från det som ursprungligen byggdes som centrallager. Ytskikt och undertak har tillkommit när byggnaden gjort om till kontor.
Foto: Kalle Sanner

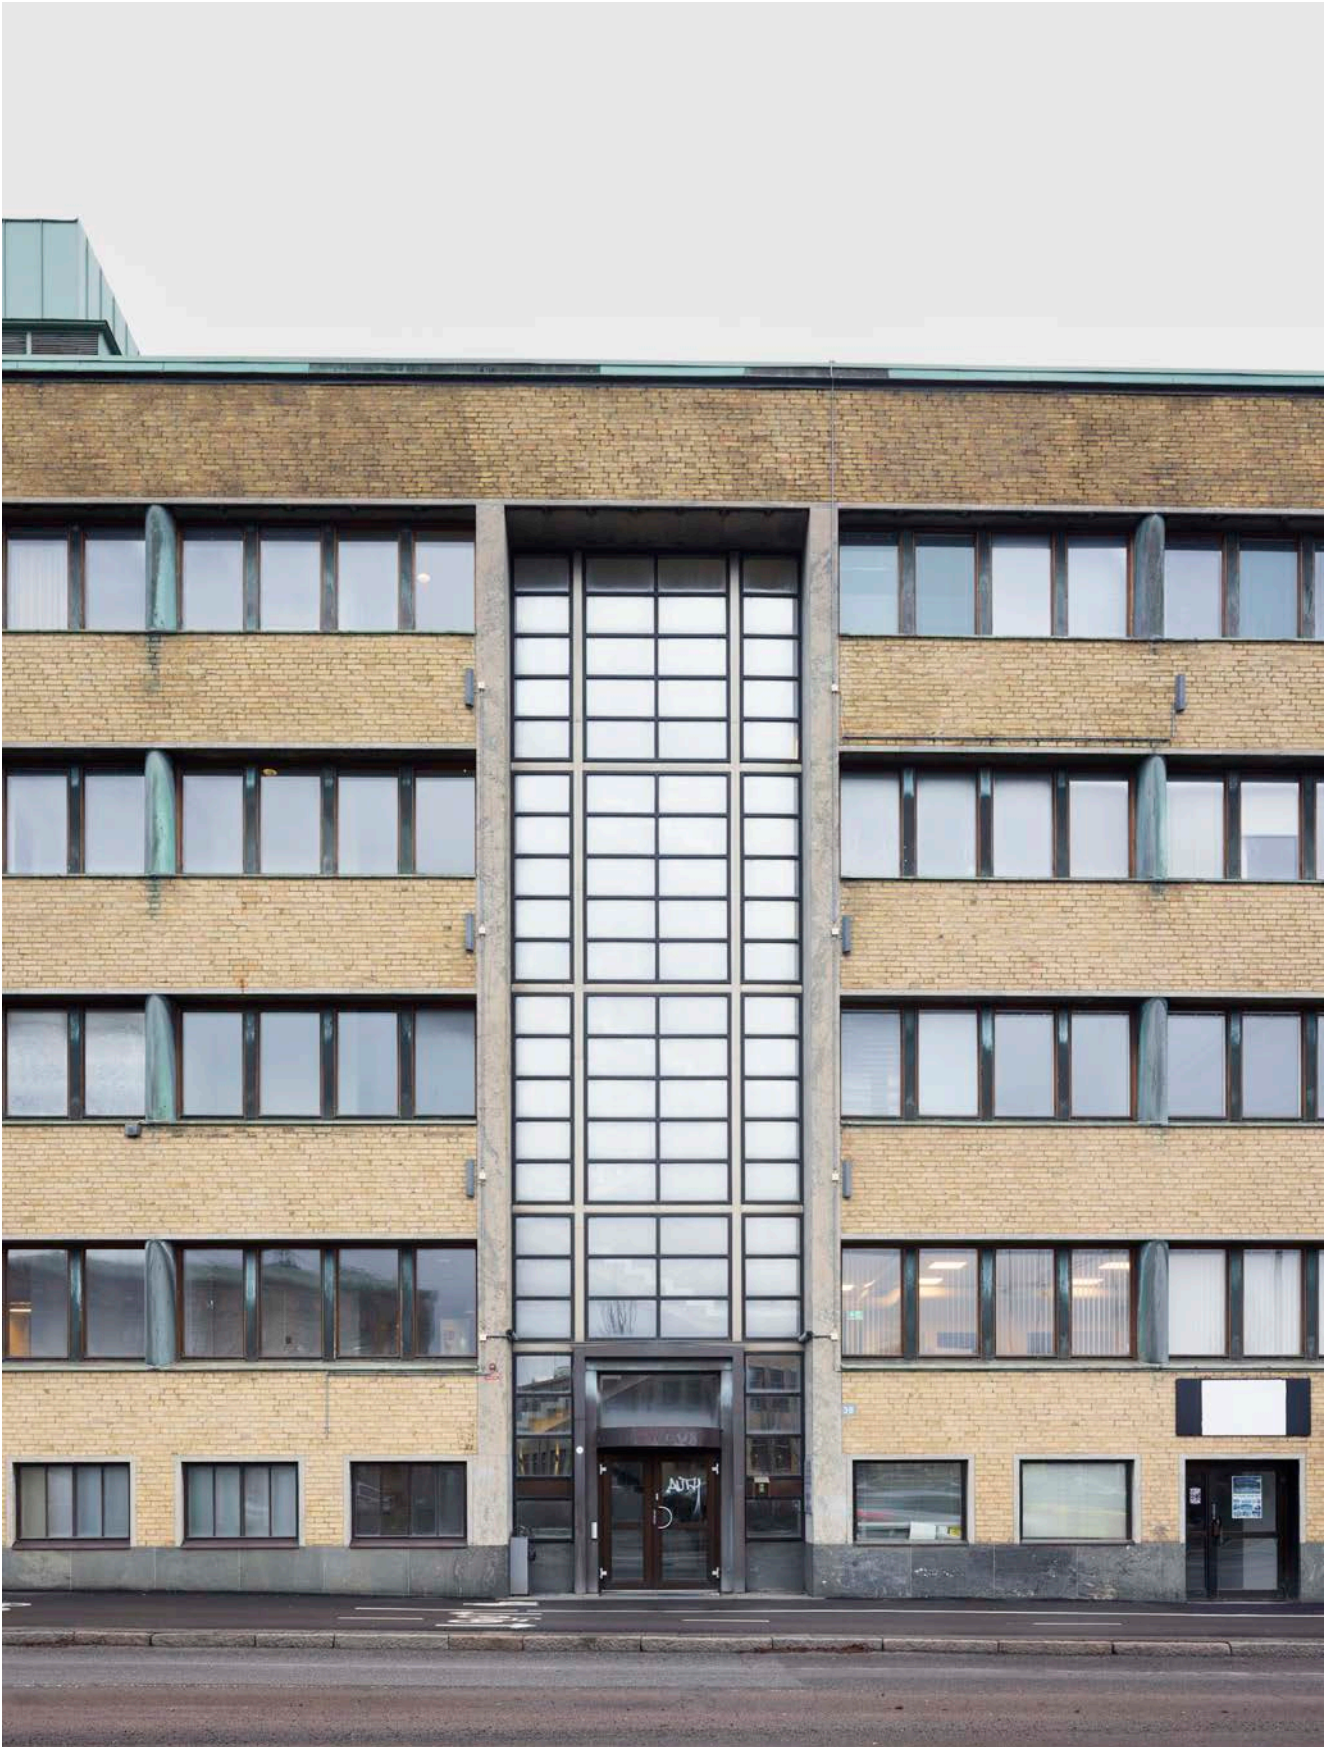
Dagens entré med utbytt entrédörr, borttaget skärmtak med skylt.
Foto: Kalle Sanner
