RE:purpose – TURITZHUSET

Turitzhuset - nya värden ur det gamla

Rapportförfattare team "Nya värden ur det gamla"

Projektägare
ArkDes & Vinnova

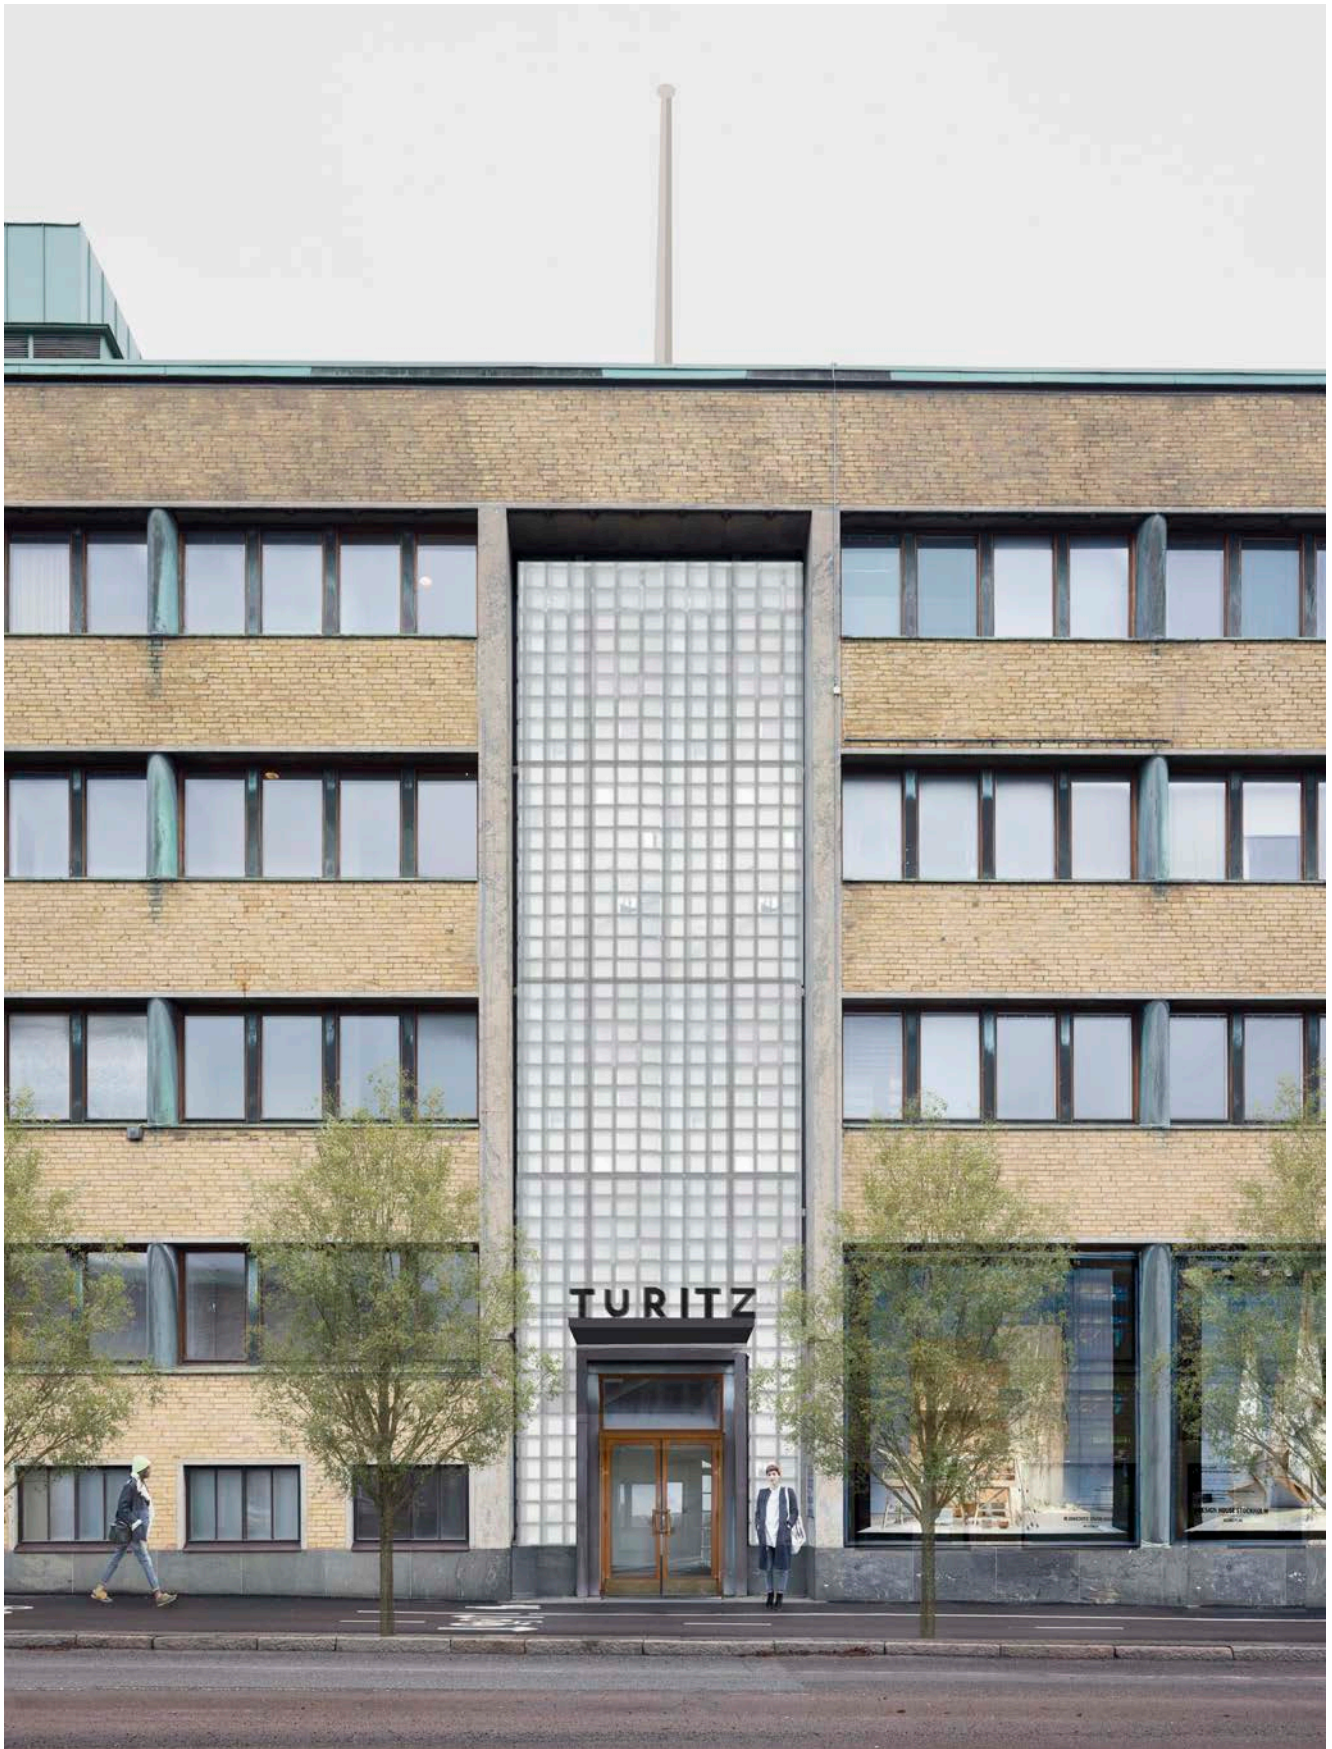
Illustration / collage återställd huvudentré. Entrépartiets ursprungliga skärmtak, som är högre än det idag, har återskapats och neonbokstäver över entrén markerar ingången. Till höger har den invändiga våningshöjden dubblerats, och showroom / butikslokal har tillskapats.

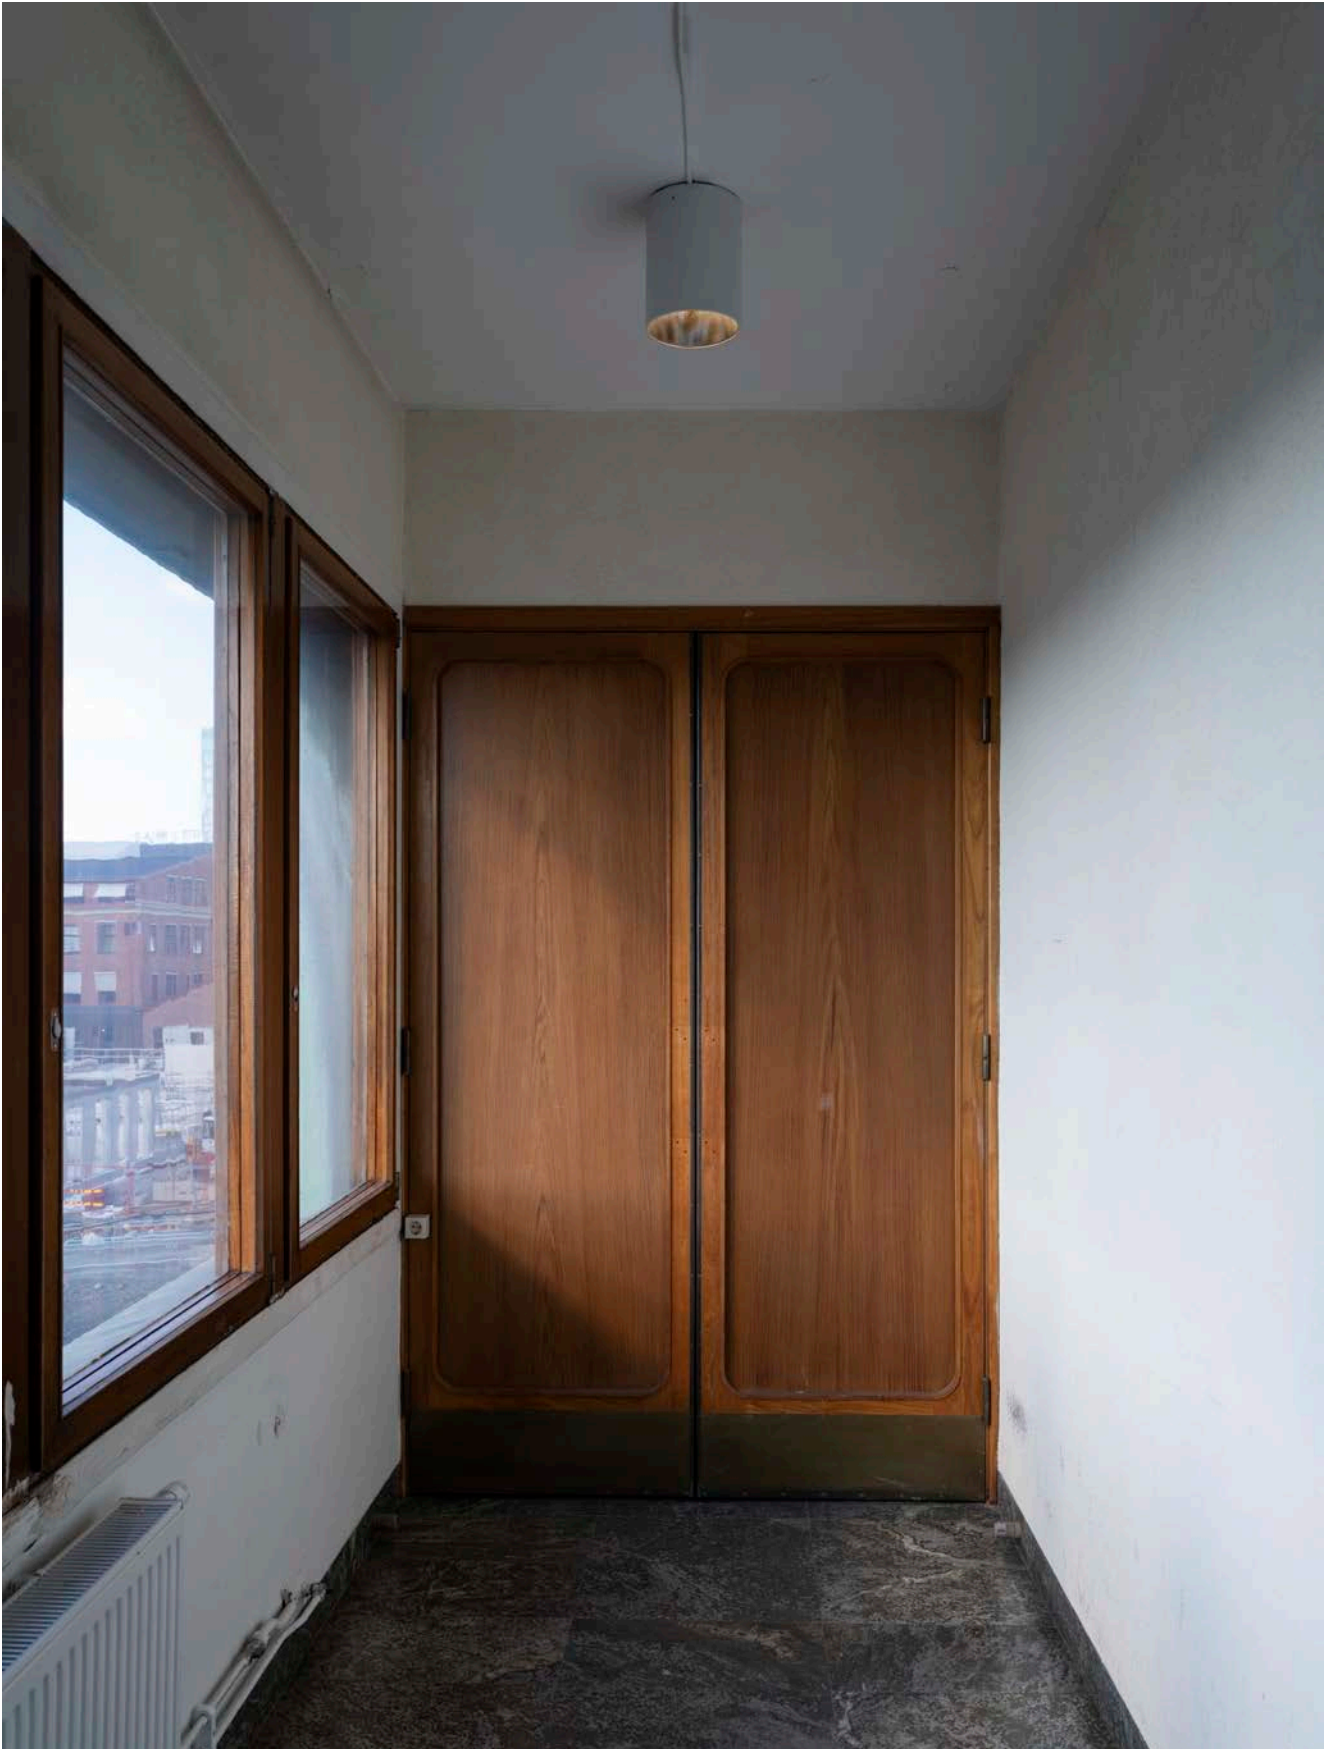
Dörrar från trapphuset in till kontoren, de är inte i bruk idag och handtagen är borttagna.
Foto ovan och höger: Kalle Sanner

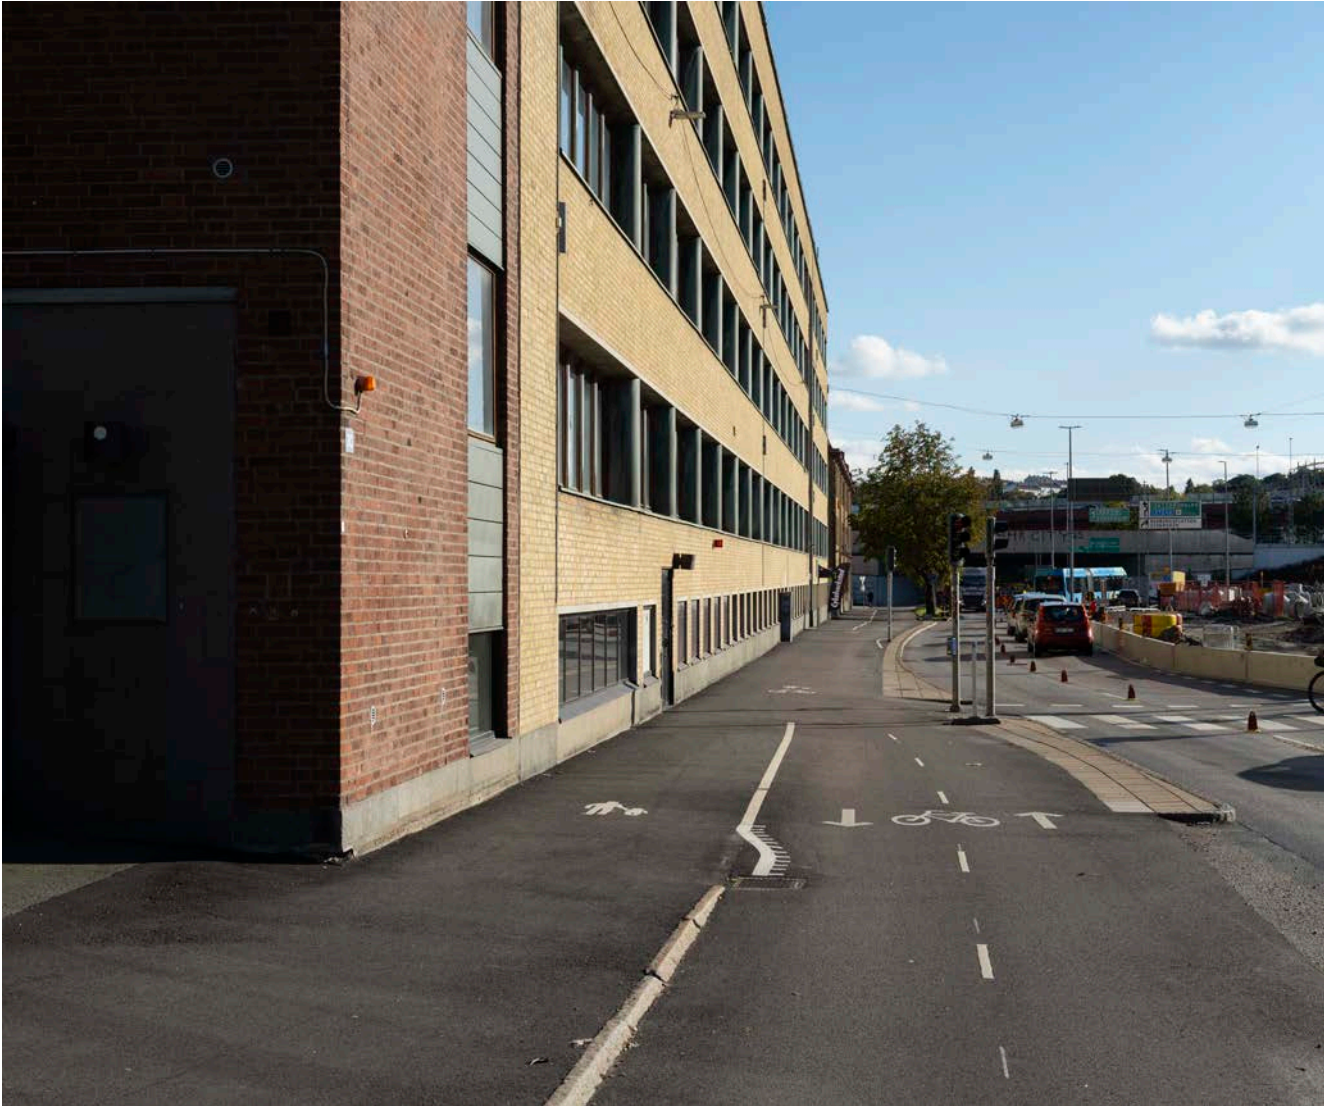
Foto nuläge Turitzhusets relation till Gamlestadvägen.
Foto: Kalle Sanner

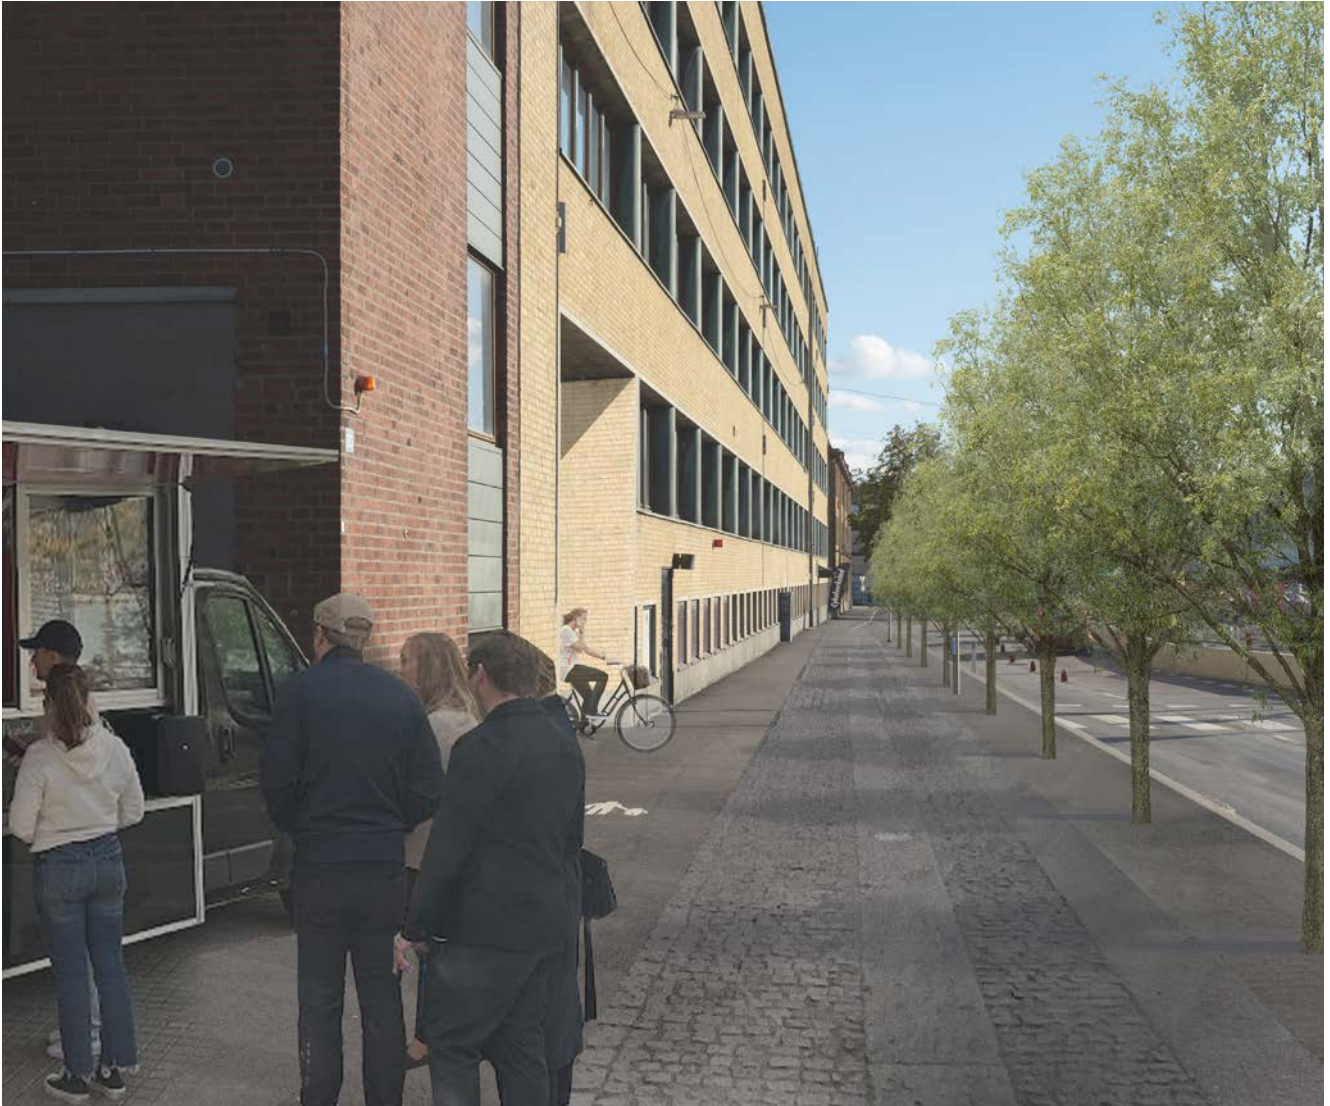
Illustration förslag på att återöppna passagen igenom Turitzhuset.

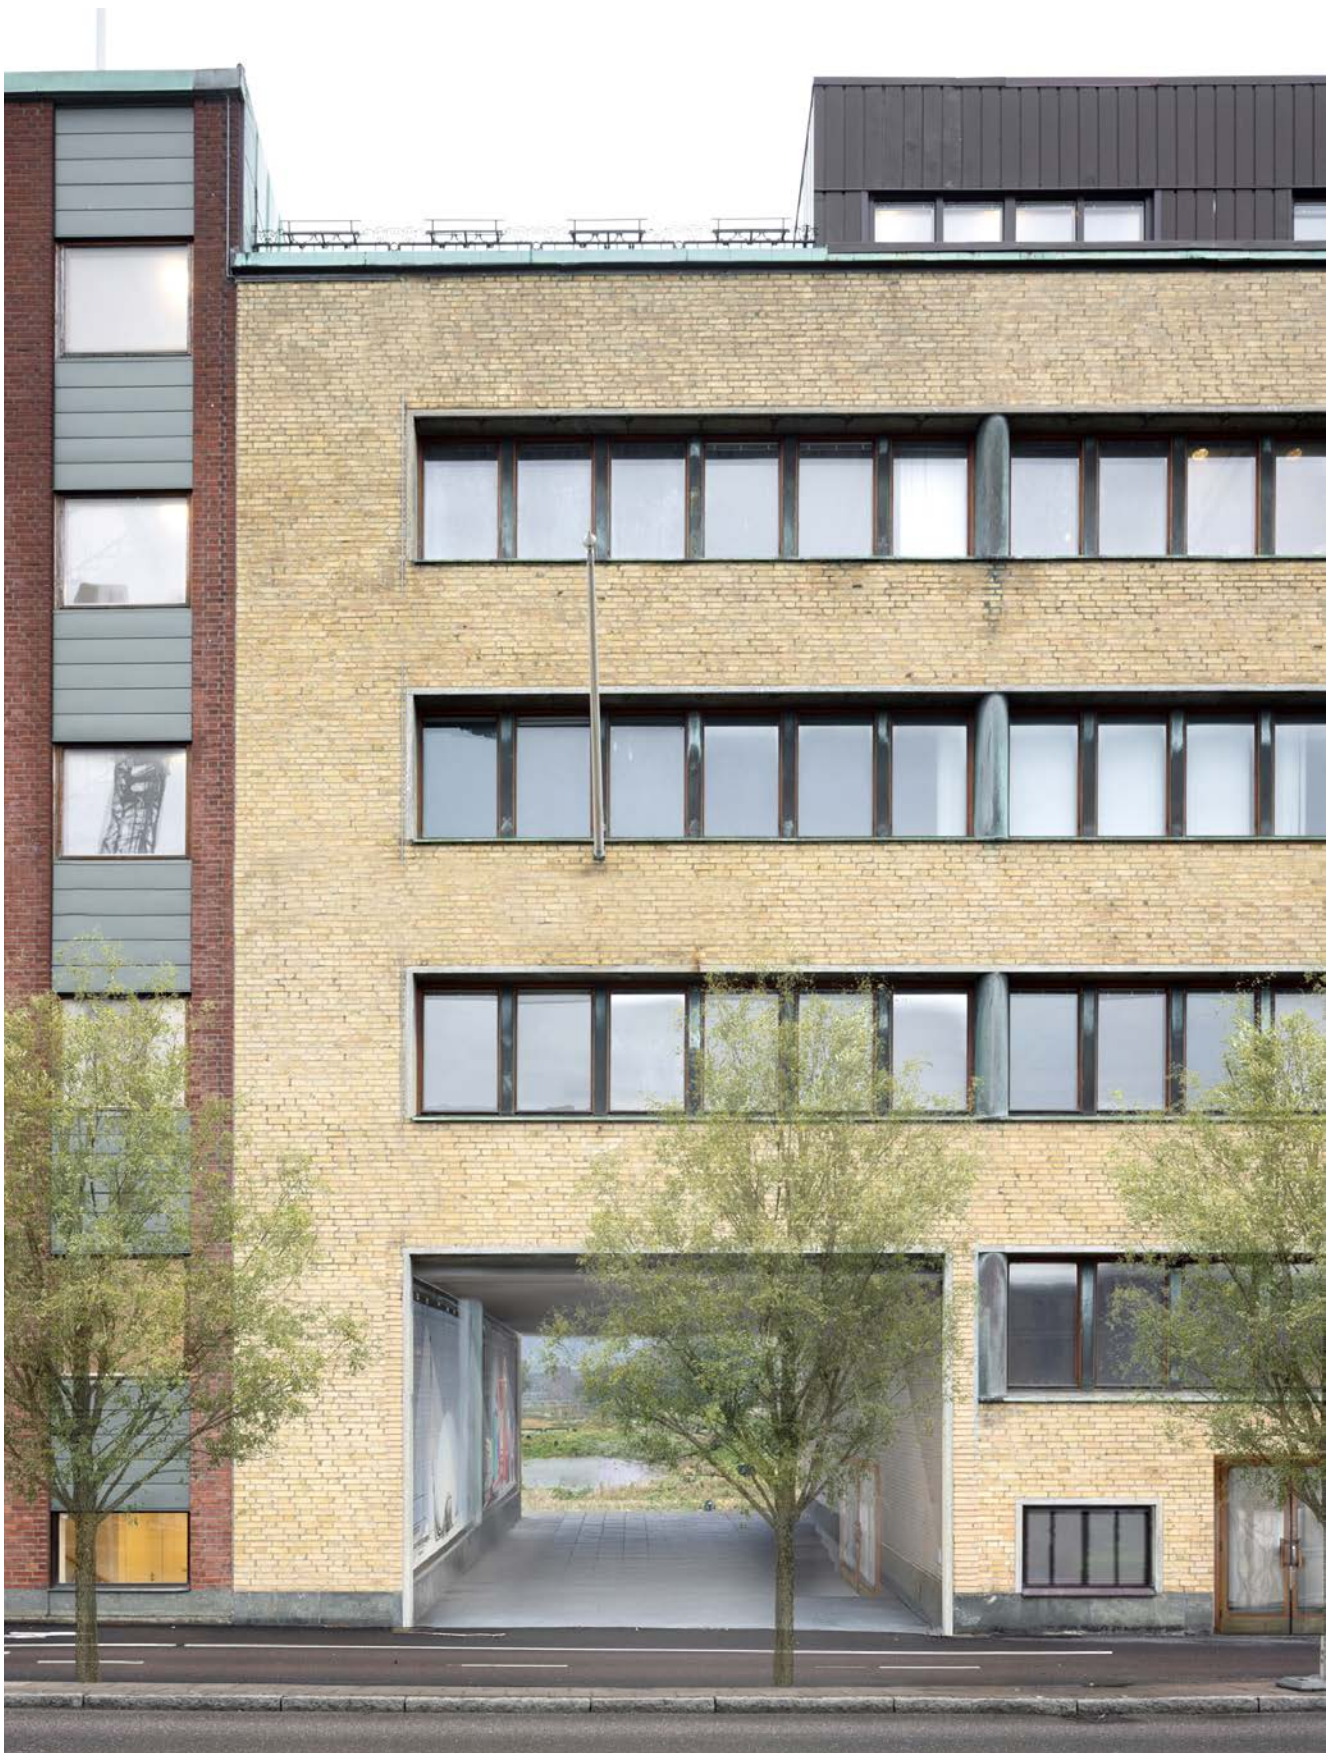
Illustration förslag på att återöppna passagen igenom Turitzhuset, trappor ner till källaren, ny tillgänglig entré från gatan skymtas till höger i bild.

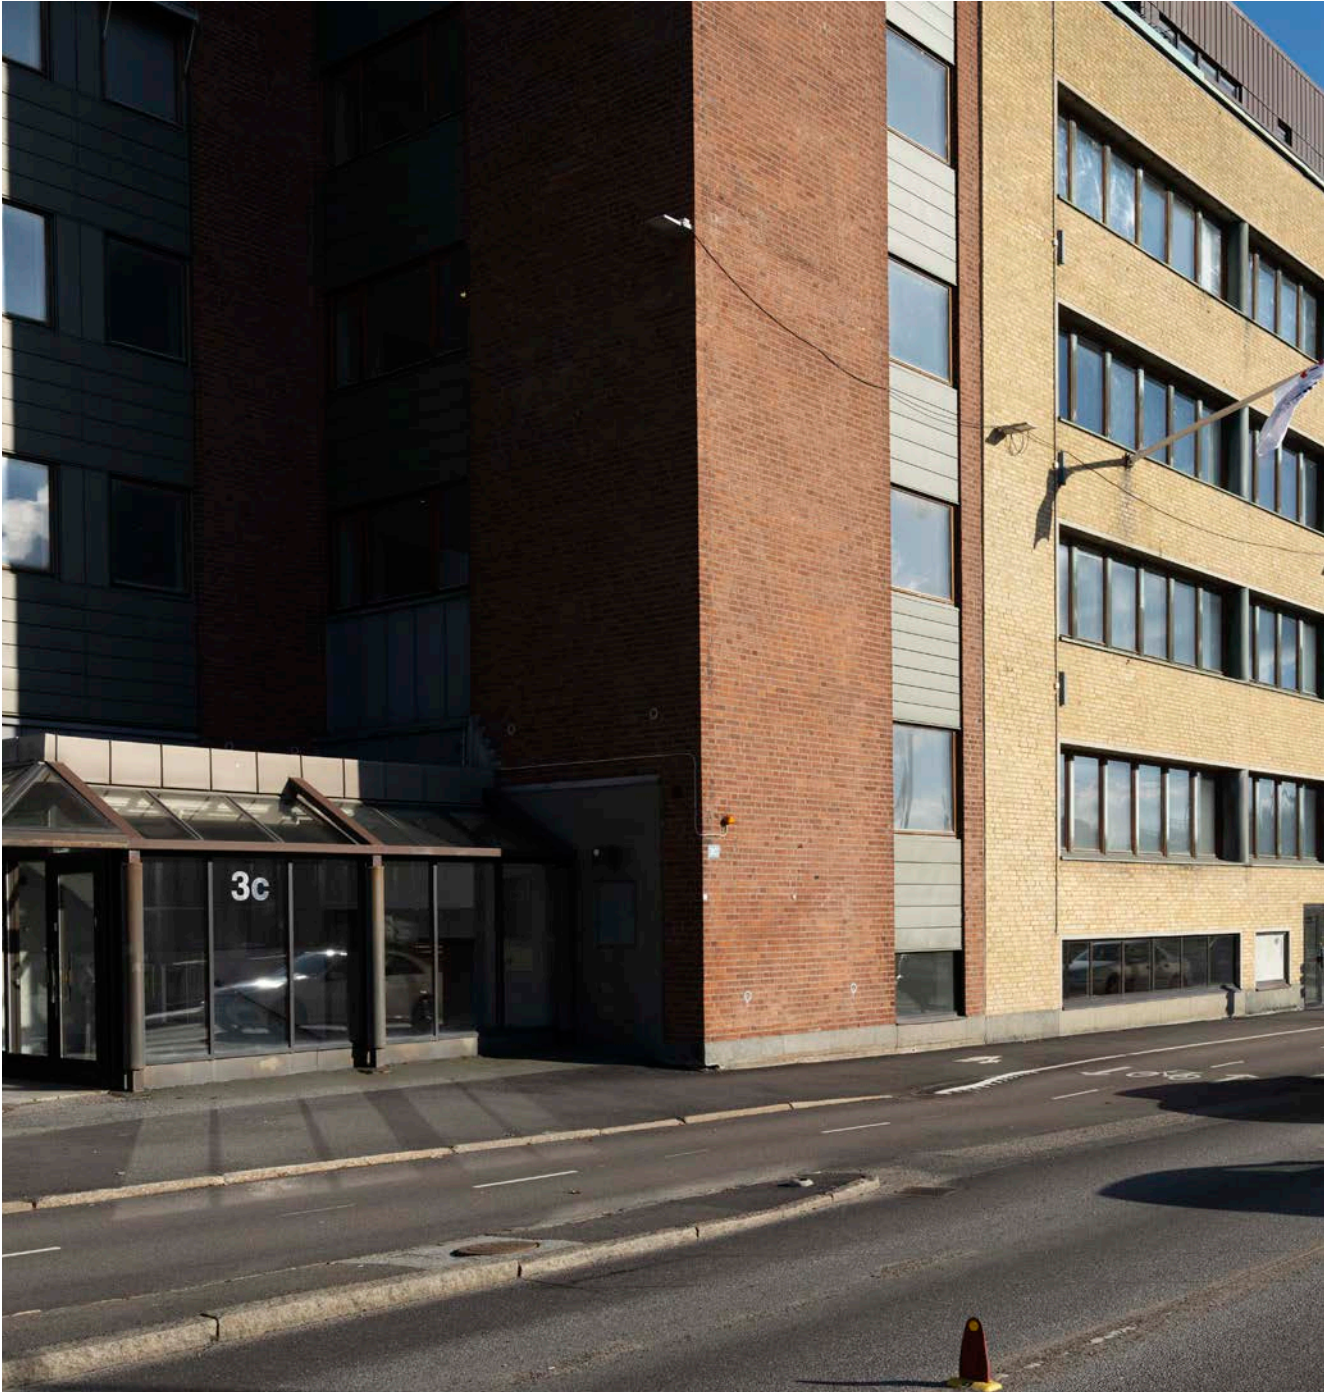
Foto av fasaden idag, samma vinkel som på nästa uppslag.
Foto: Kalle Sanner

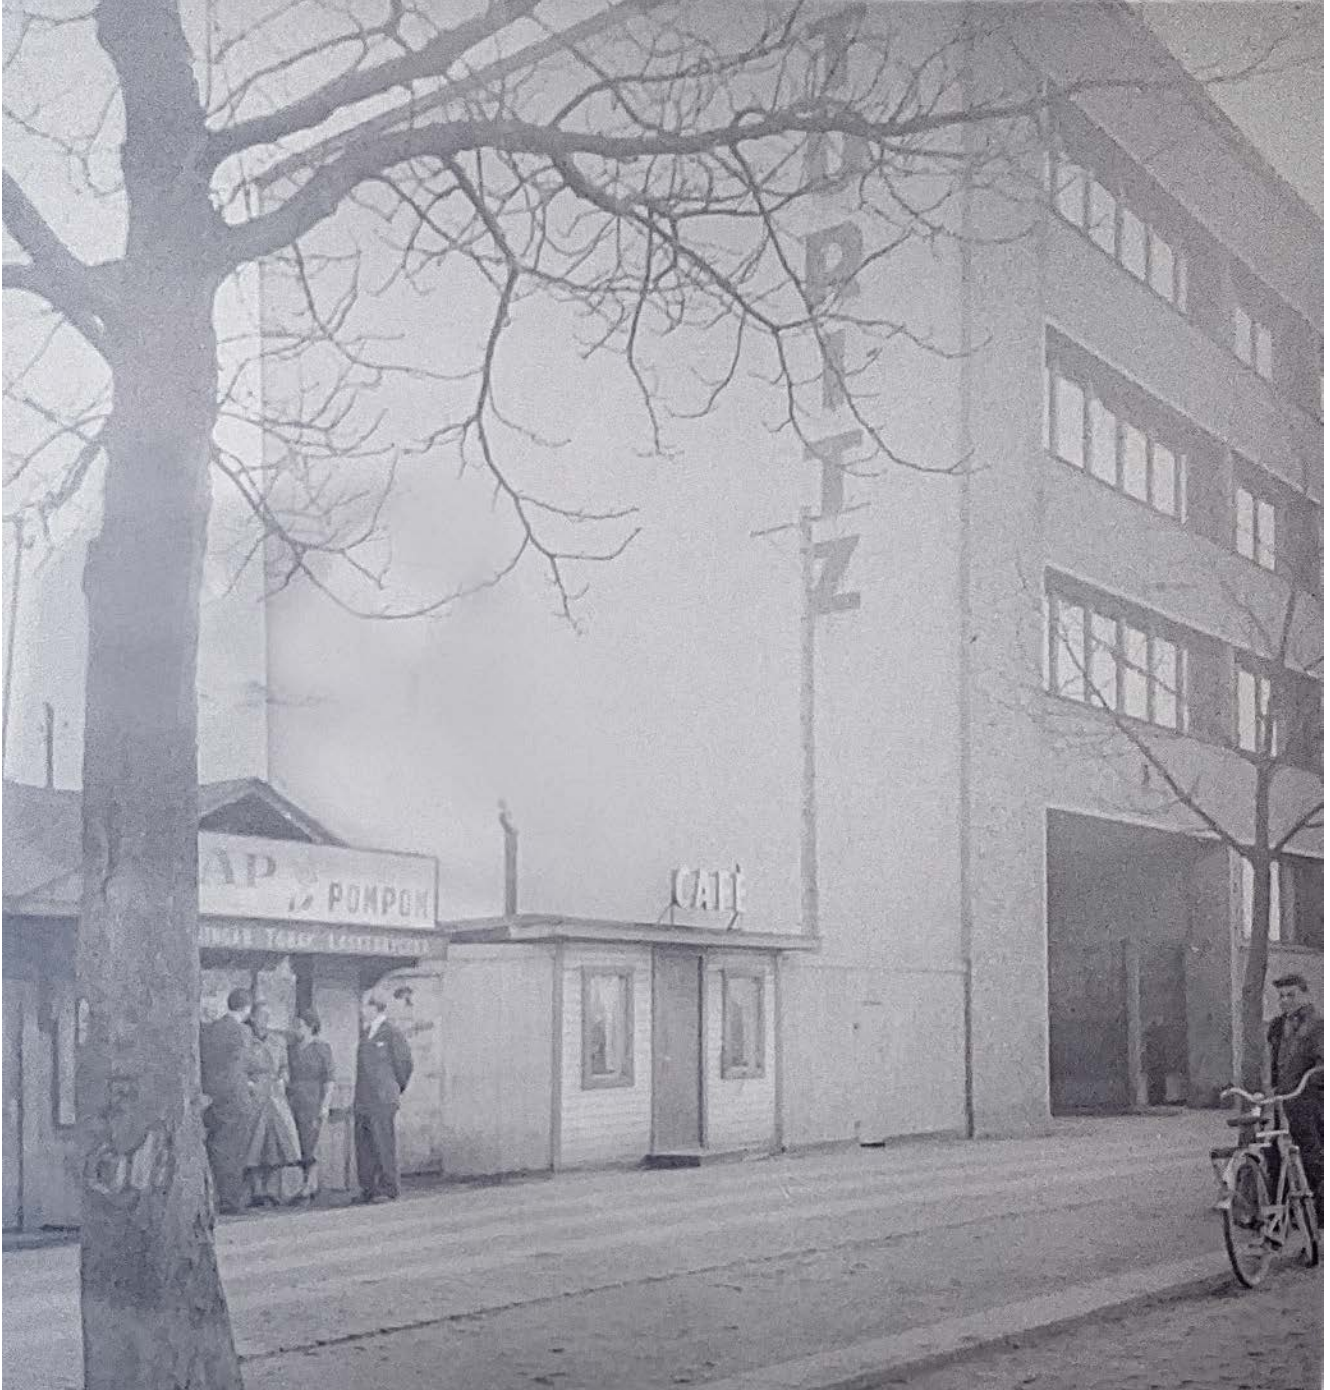
Foto av gatuimiljön där öppningen mot gård skymtar till höger i bild.

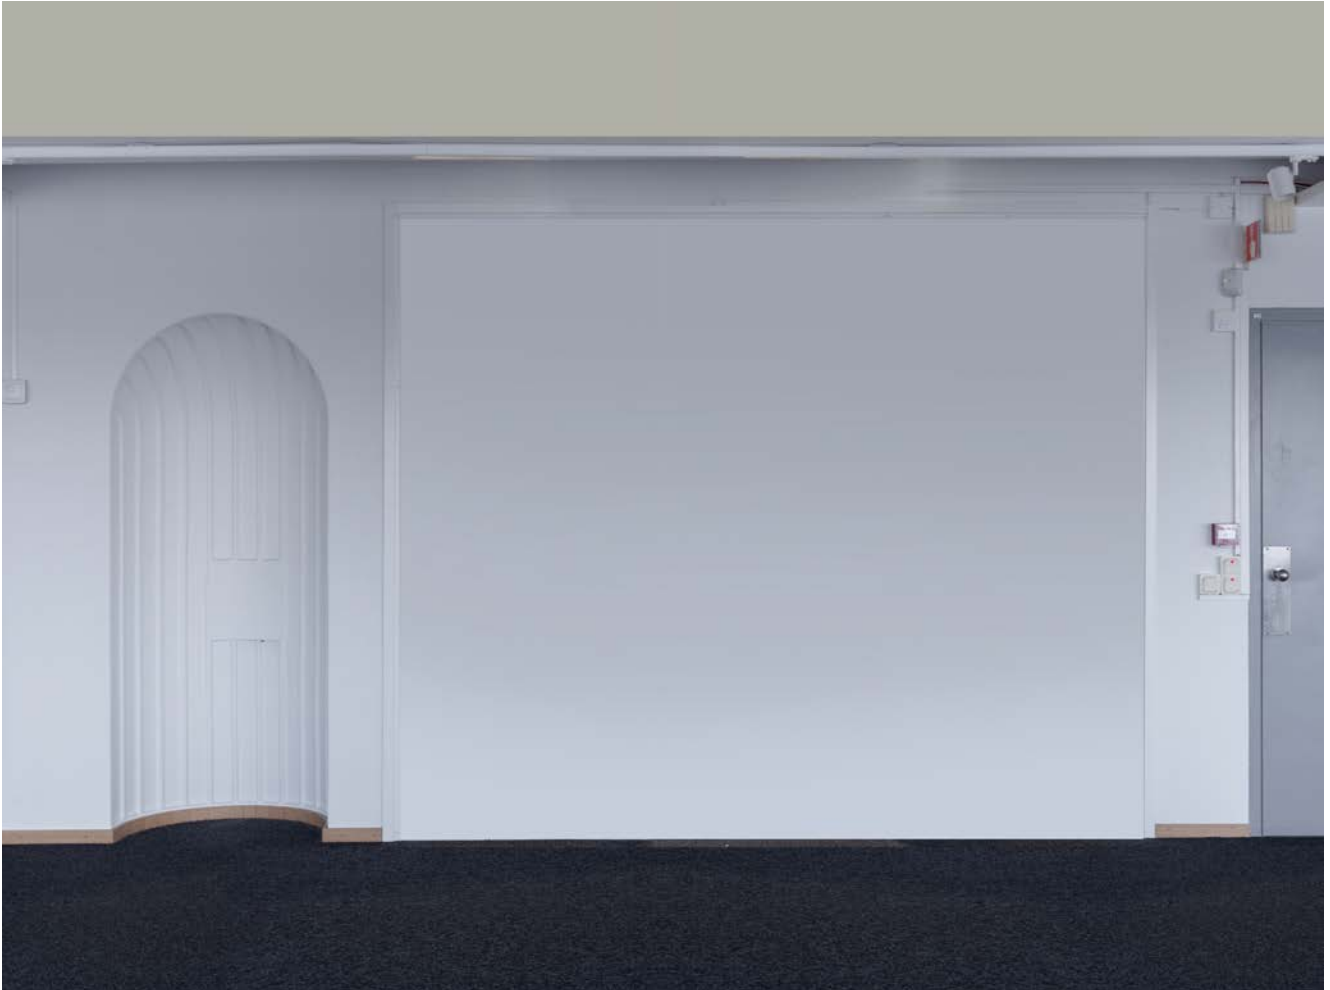
Trapphusen mot gården som från början varit uppglasade sattes igen när lagerbyggnaderna från 1960-talet kom till.
Baserad på foto av Kalle Sanner

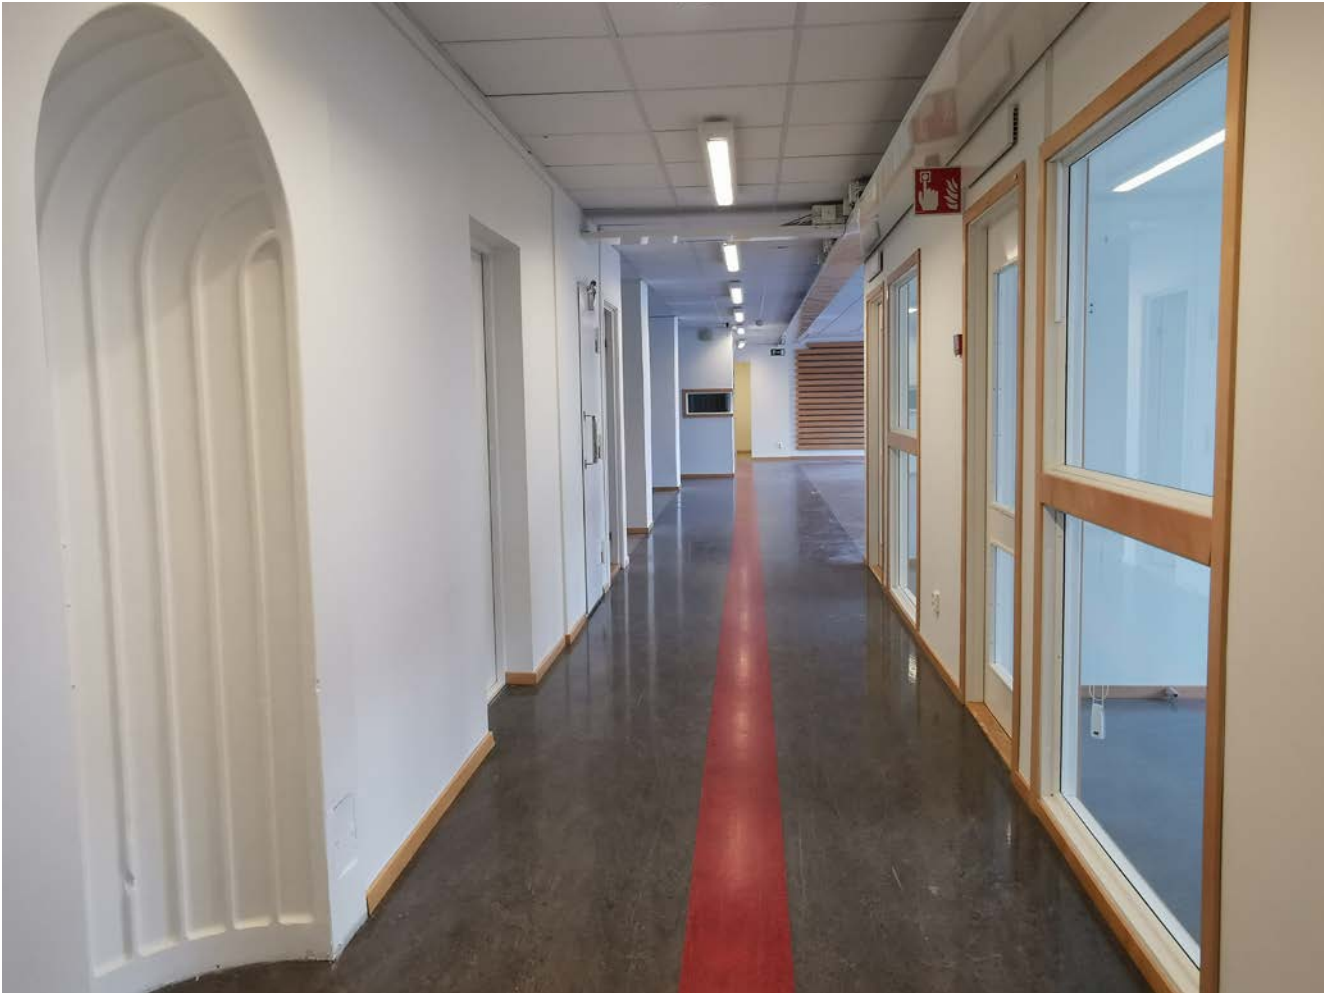
Kontorsvåning befintligt utseende.

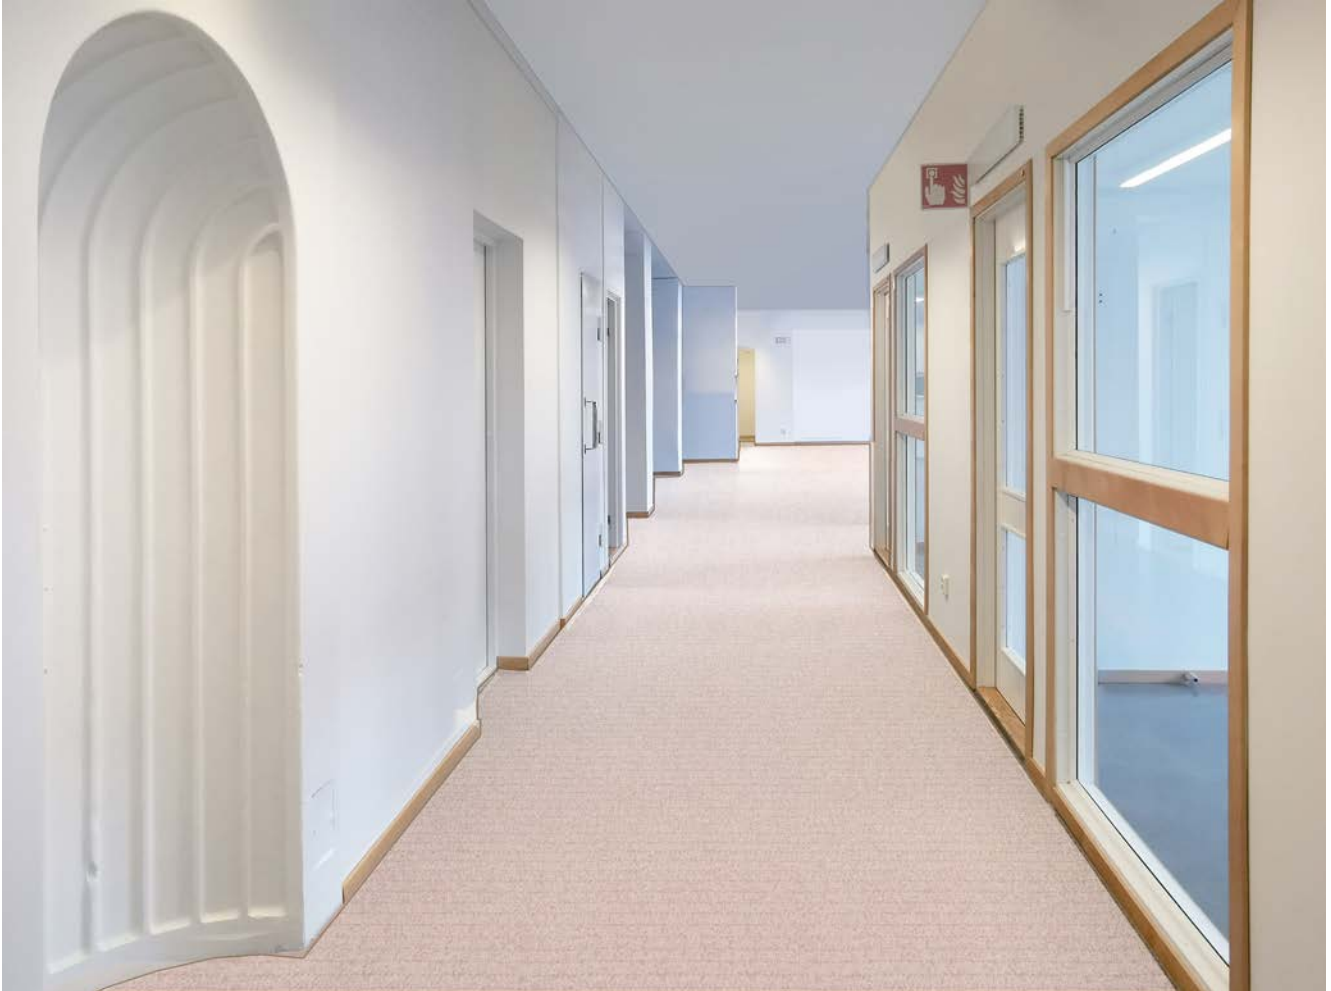
Illustration återställd takhöjd kontorsväning. Akustikdämpning görs med mjuka golvmattor istället för nedpendlade akustikundertak (idag är golven hårda).

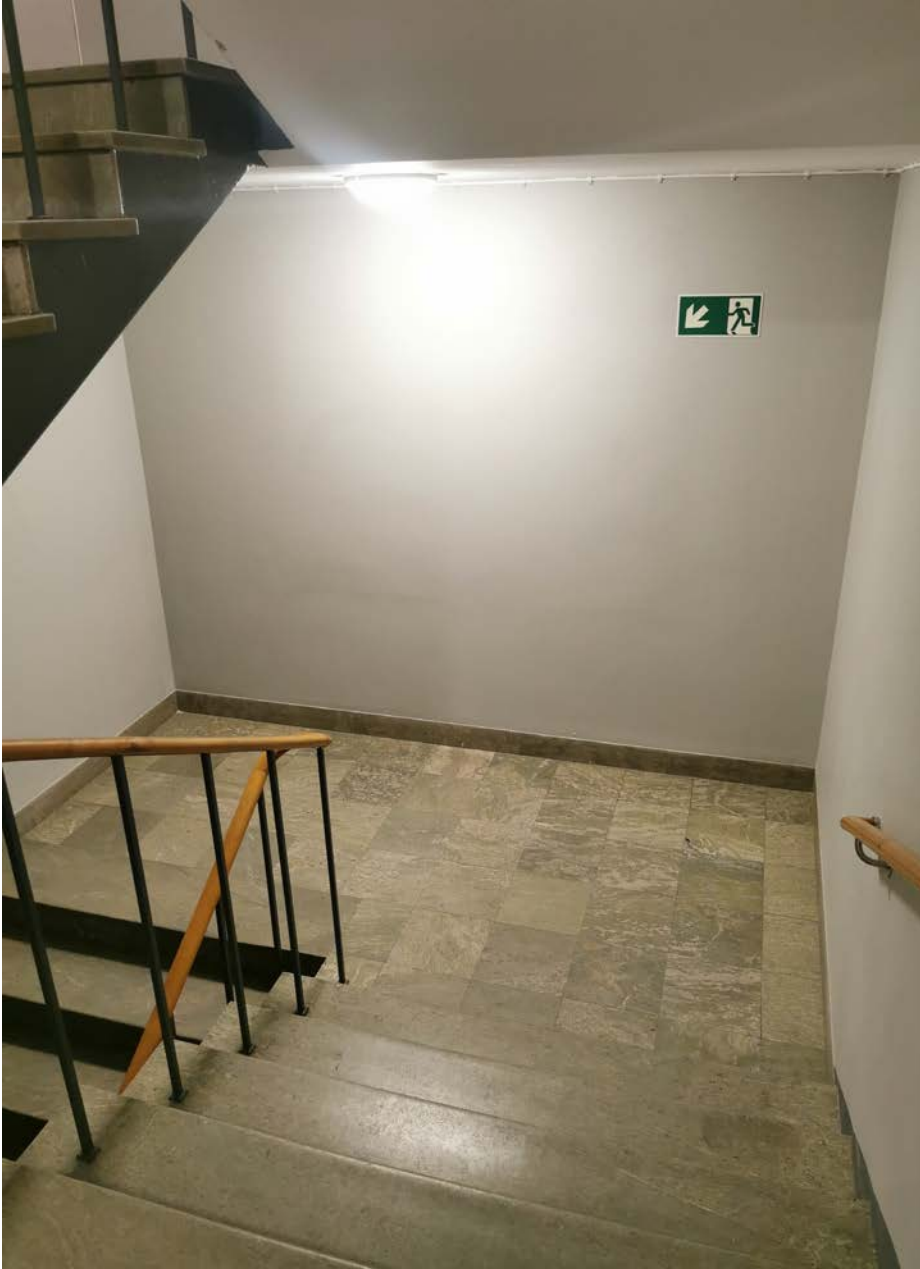
Trapphusen på kontorsvåningarna har ursprungligen haft fönster mot gården. Fönstren har satts igen och trapphusen har omvandlats till slutna TR2-trapphus, som krävs för att klara krav på brandutrymning med dagens planlösning. Om husets struktur förändras, skulle trapphusen återigen kunna vara uppglasade och ge både utblick och dagsljus mot våningarna.

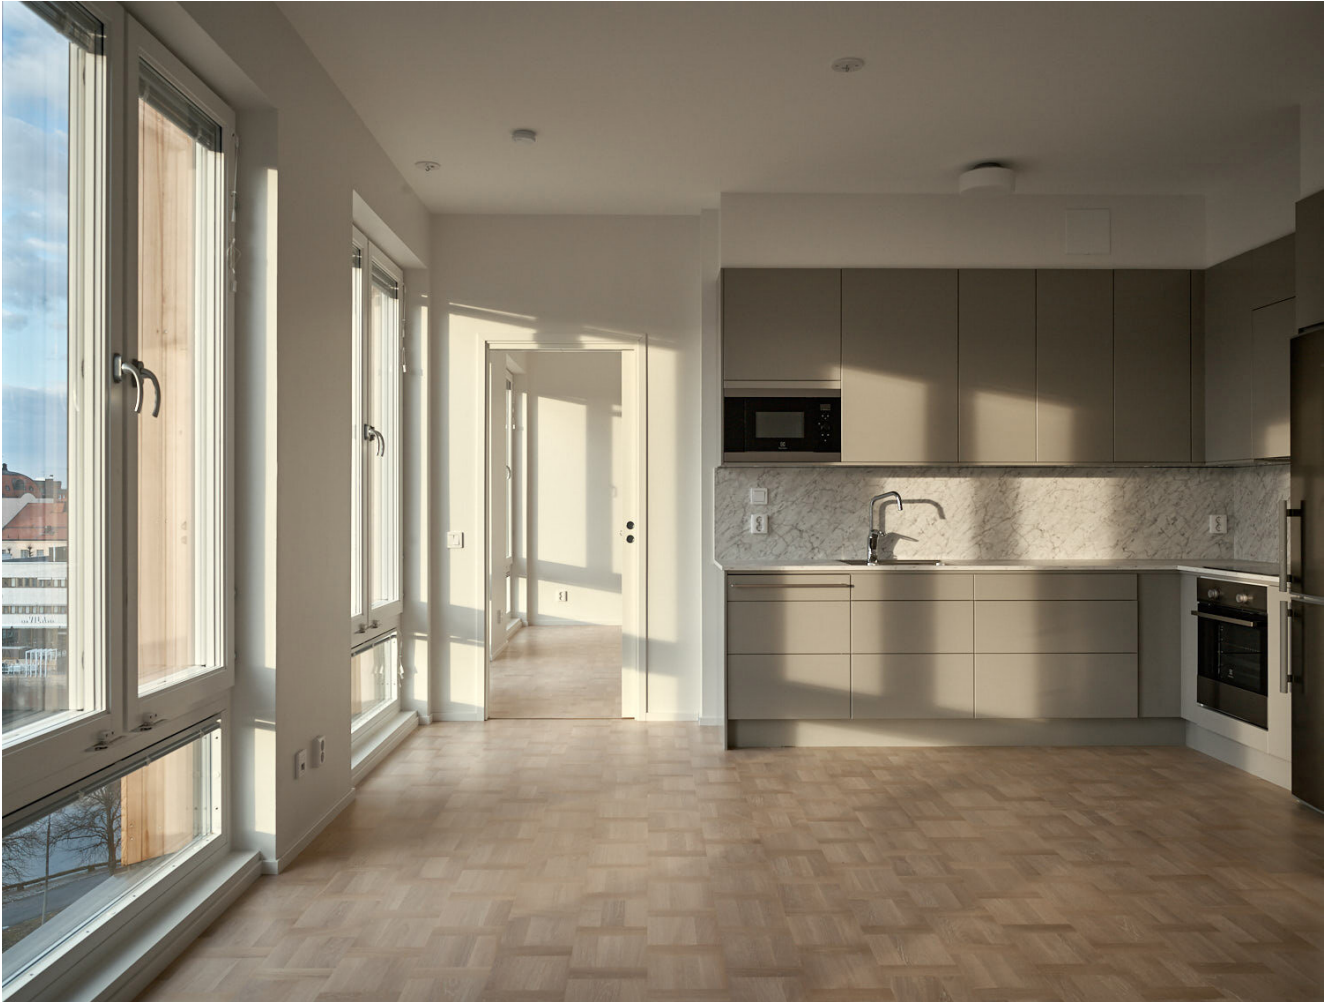
Referensbild: Kvarteret Torget, Norrköping. Banklokal från tidigt 1960-tal, konverterad till bostäder. Planlösningen har tagit till vara på de långa siktlinjerna längs fasad och gett en särskild karaktär åt boendemiljön.
Foto: Frederic Boukari

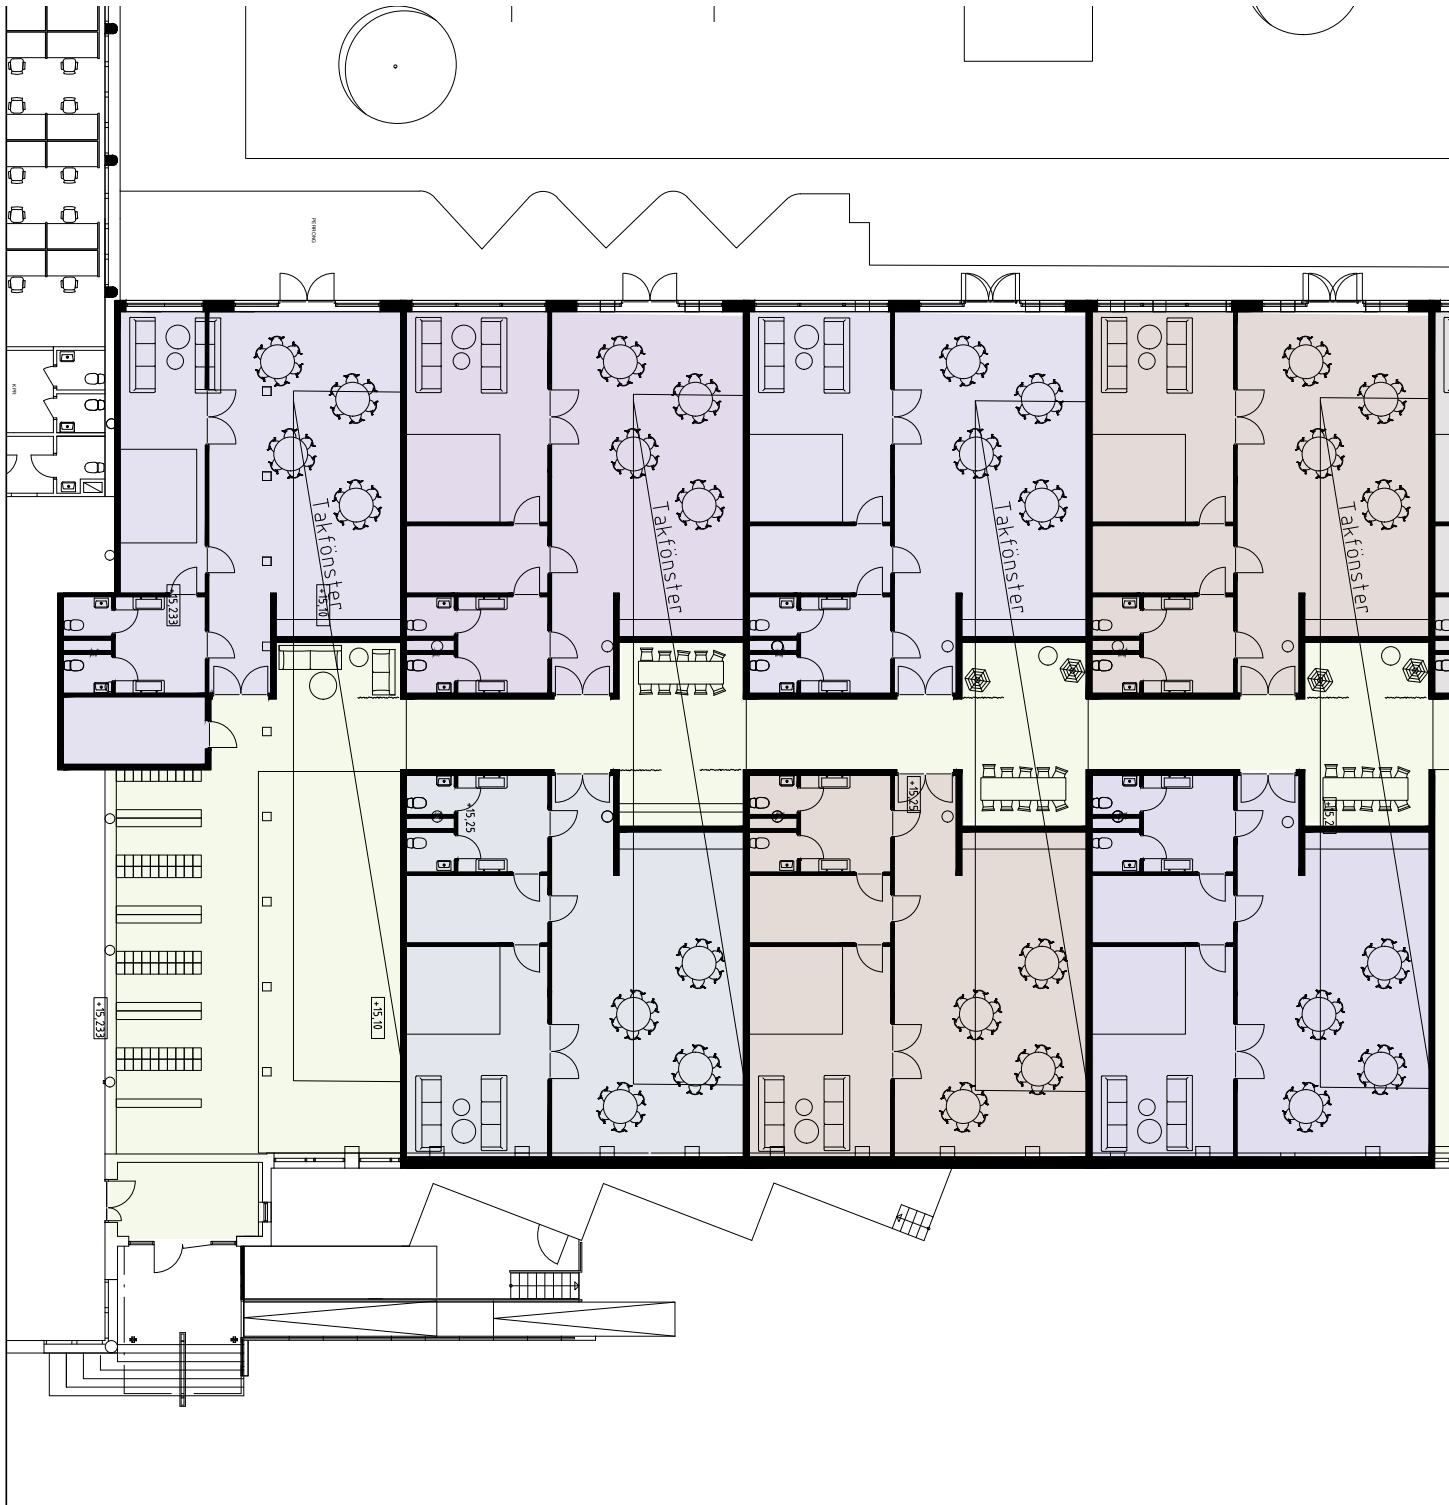
Ytstudie förskola 8 avdelningar.
