RE:purpose – TURITZHUSET

Turitzhuset - nya värden ur det gamla

Rapportförfattare team "Nya värden ur det gamla"

Projektägare
ArkDes & Vinnova

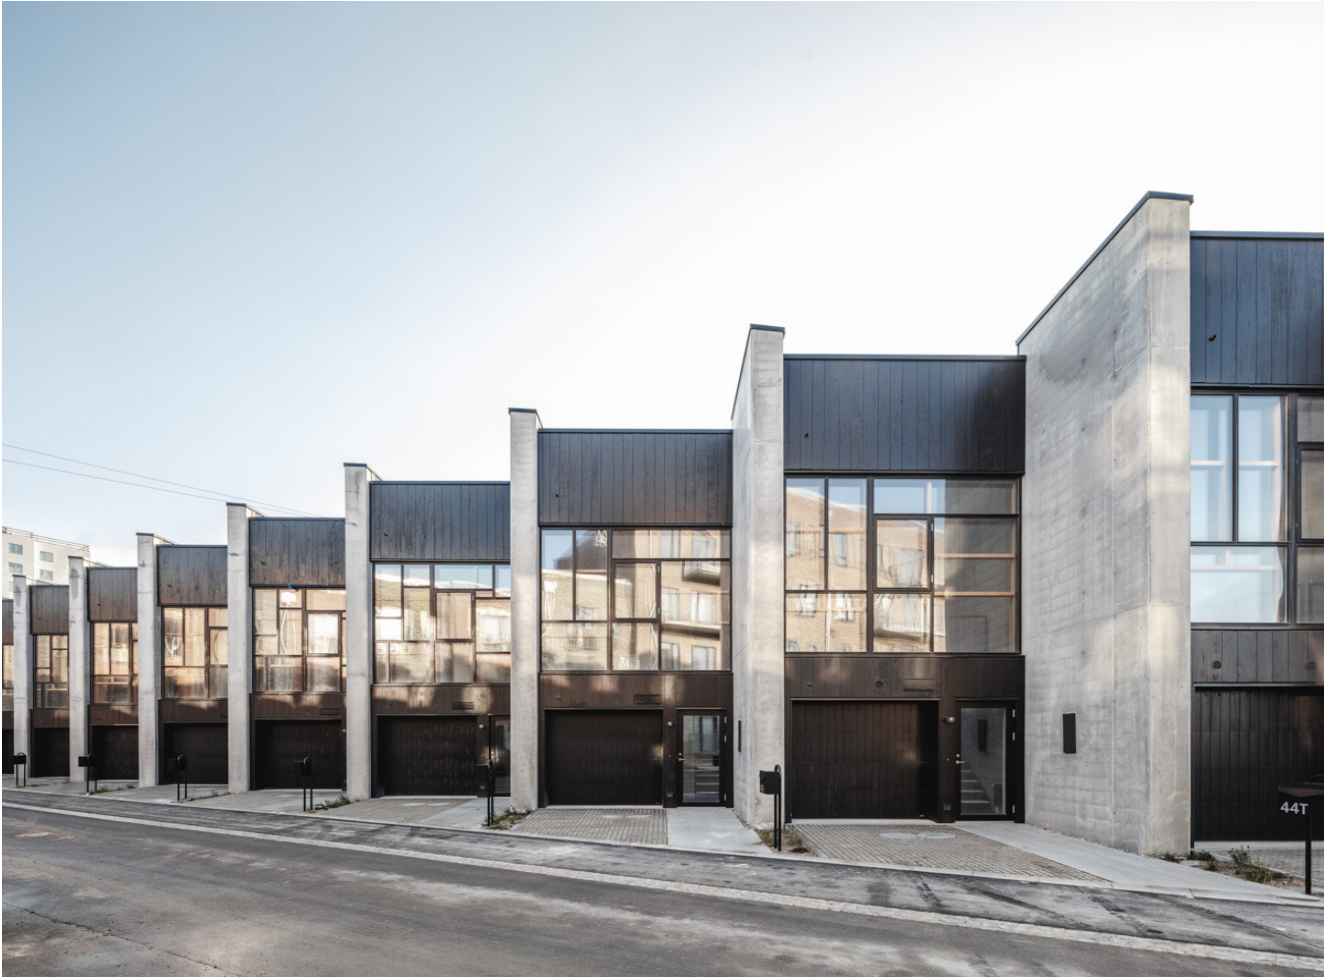
Referensprojekt: Upcycle studios. Radhus byggda av betong från Köpenhamns tunnelbana. Samtliga fönster är återbrukade och även invändiga material. Varje radhus har garage i bottenplan, som också kan konverteras till lokal eller ytterligare rum om man väljer bort bilen. Lendager group, Köpenhamn.

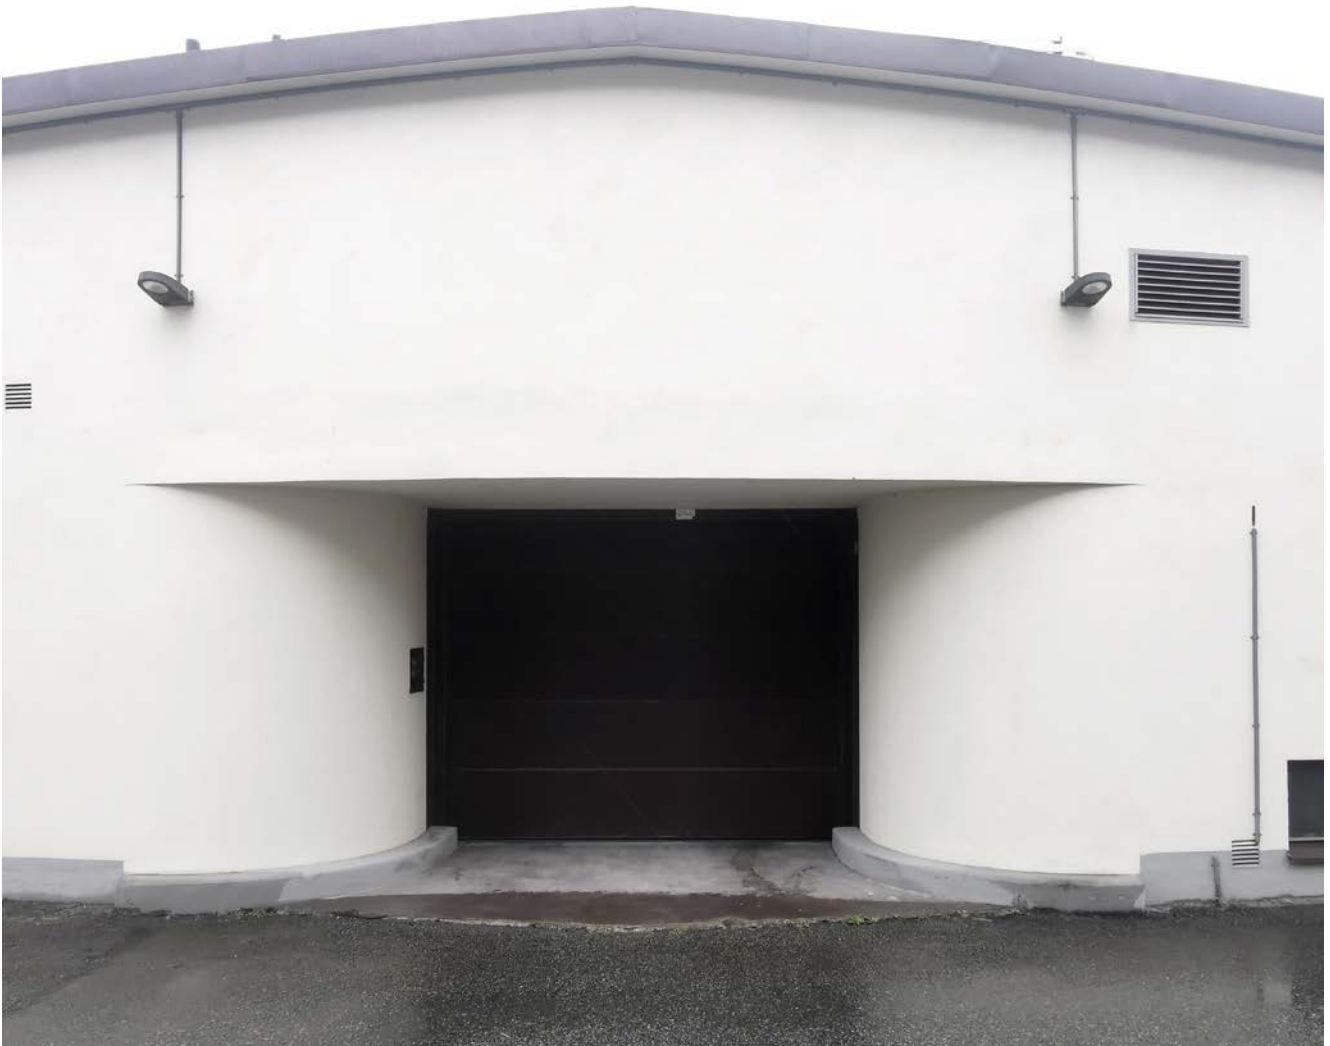
Porten till garaget.
Foto: Ylva Frid

På de ursprungliga ritningarna från 1939 förstår man att eget garage var något stort på den tiden. Lokalen är elegant och påkostad och har egen verkstad med billyft. Porten in är en väldigt tjusig detalj i hela miljön, och vi ser att det här hade varit en perfekt miljö för en publik verksamhet som bar eller restaurang i området.

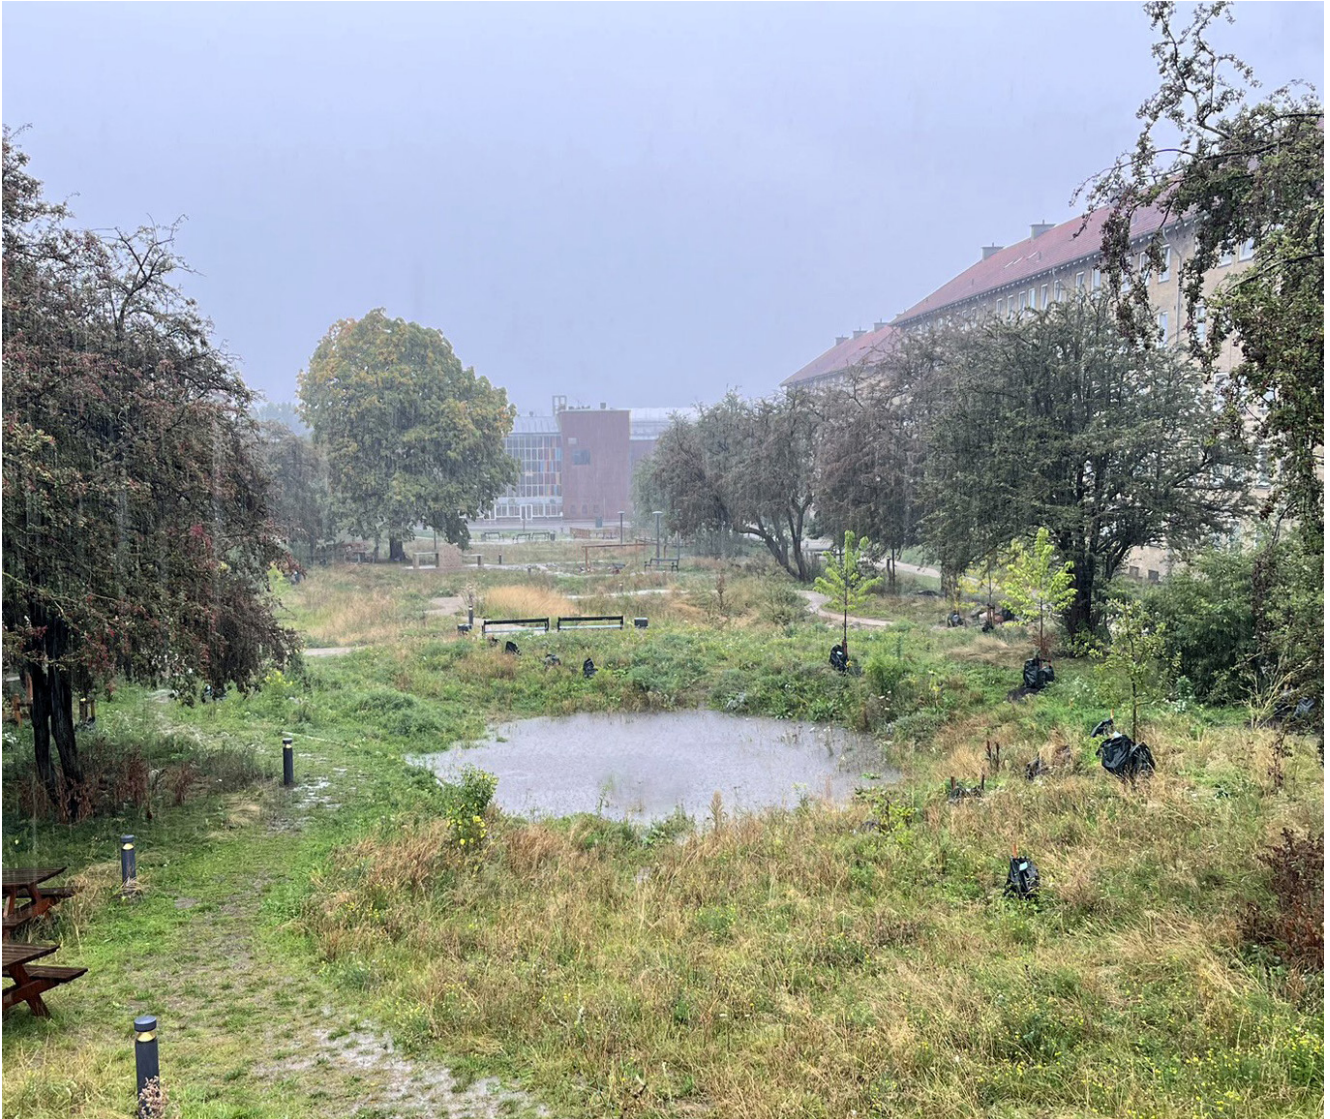
Referensbild gårdsmiljö: Skyfallspark Grönningen-Bispegården Köpenamn, SLA architects. I torrt väder fungerar platsen som grönyta med stor variation på växtlighet. De djupa skålningarna bildar mer avskilda rum bryter ner skalan på platsen. Under skyfall fylls de med vatten och skapar både ekologiska värden samtidigt som det löser en stor samhällsutmaning.

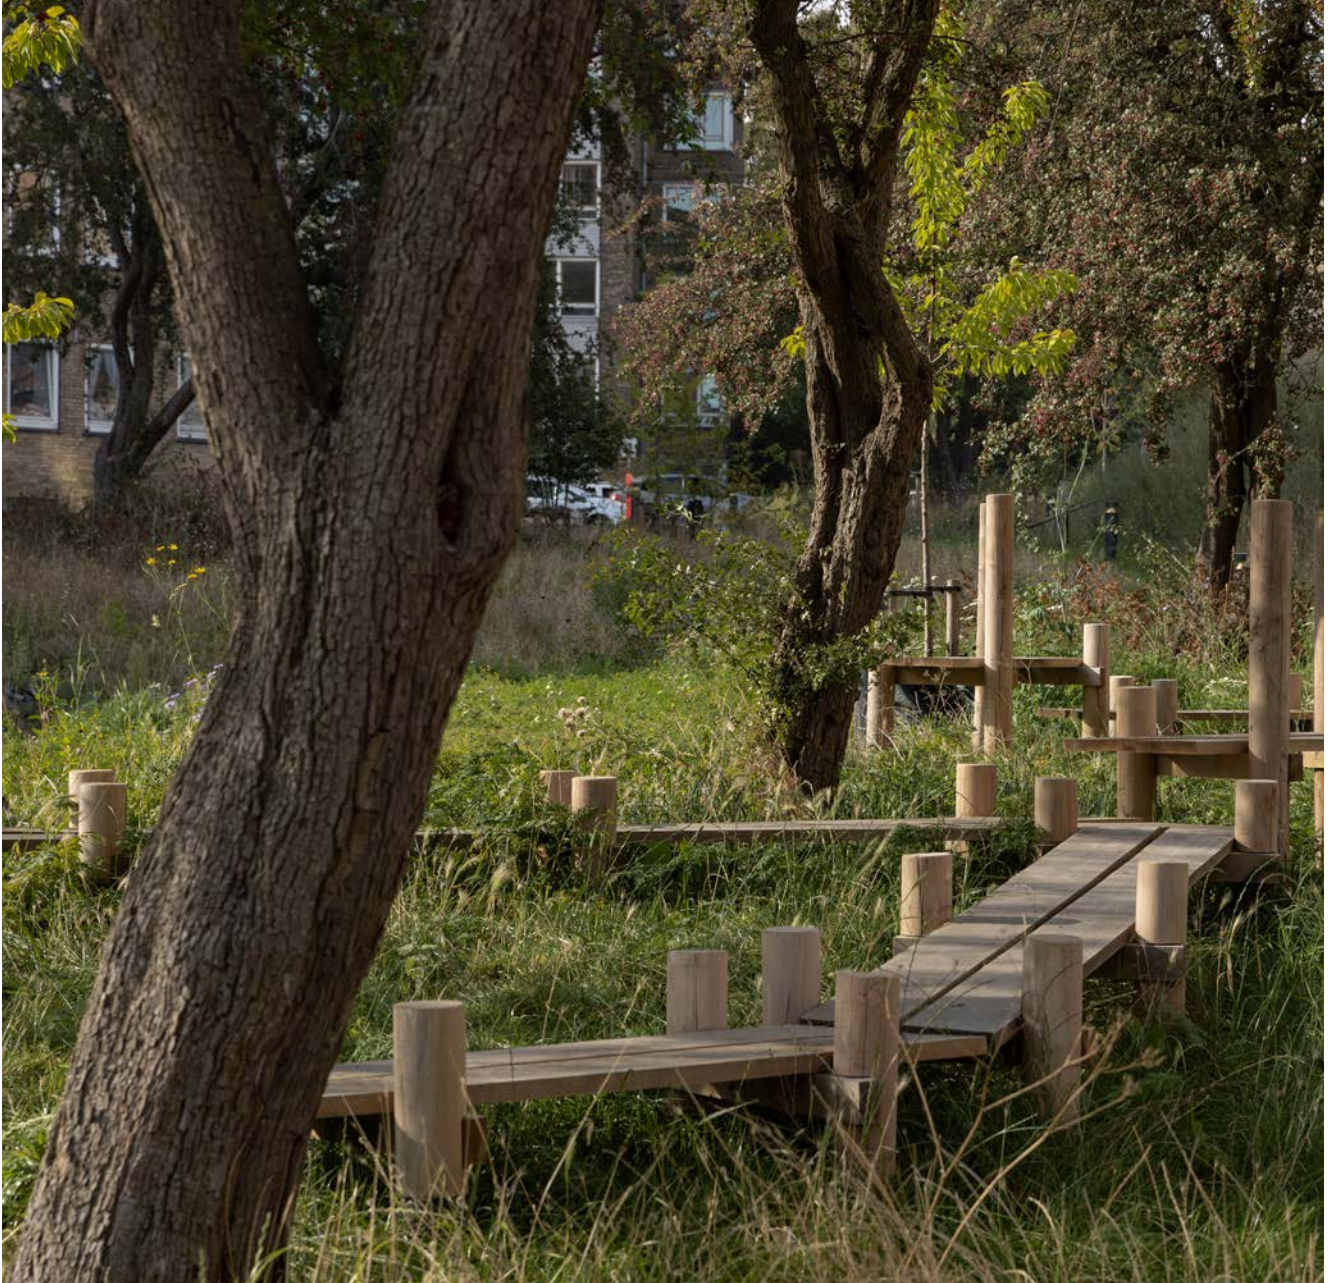
Referensbild gårdsmiljö: Skyfallspark Grönningen-Bispegården Köpenamn, SLA architects. I torrt väder fungerar platsen som grönyta med stor variation på växtlighet. De djupa skålningarna bildar mer avskilda rum bryter ner skalan på platsen. Under skyfall fylls de med vatten och skapar både ekologiska värden samtidigt som det löser en stor samhällsutmaning.
